DEPARTEMENT DE GENIE CIVIL

PATHOLOGIE DES CONSTRUCTIONS

GCL 566

Chap. 2. PATHOLOGIE DES TERRASSEMENTS.

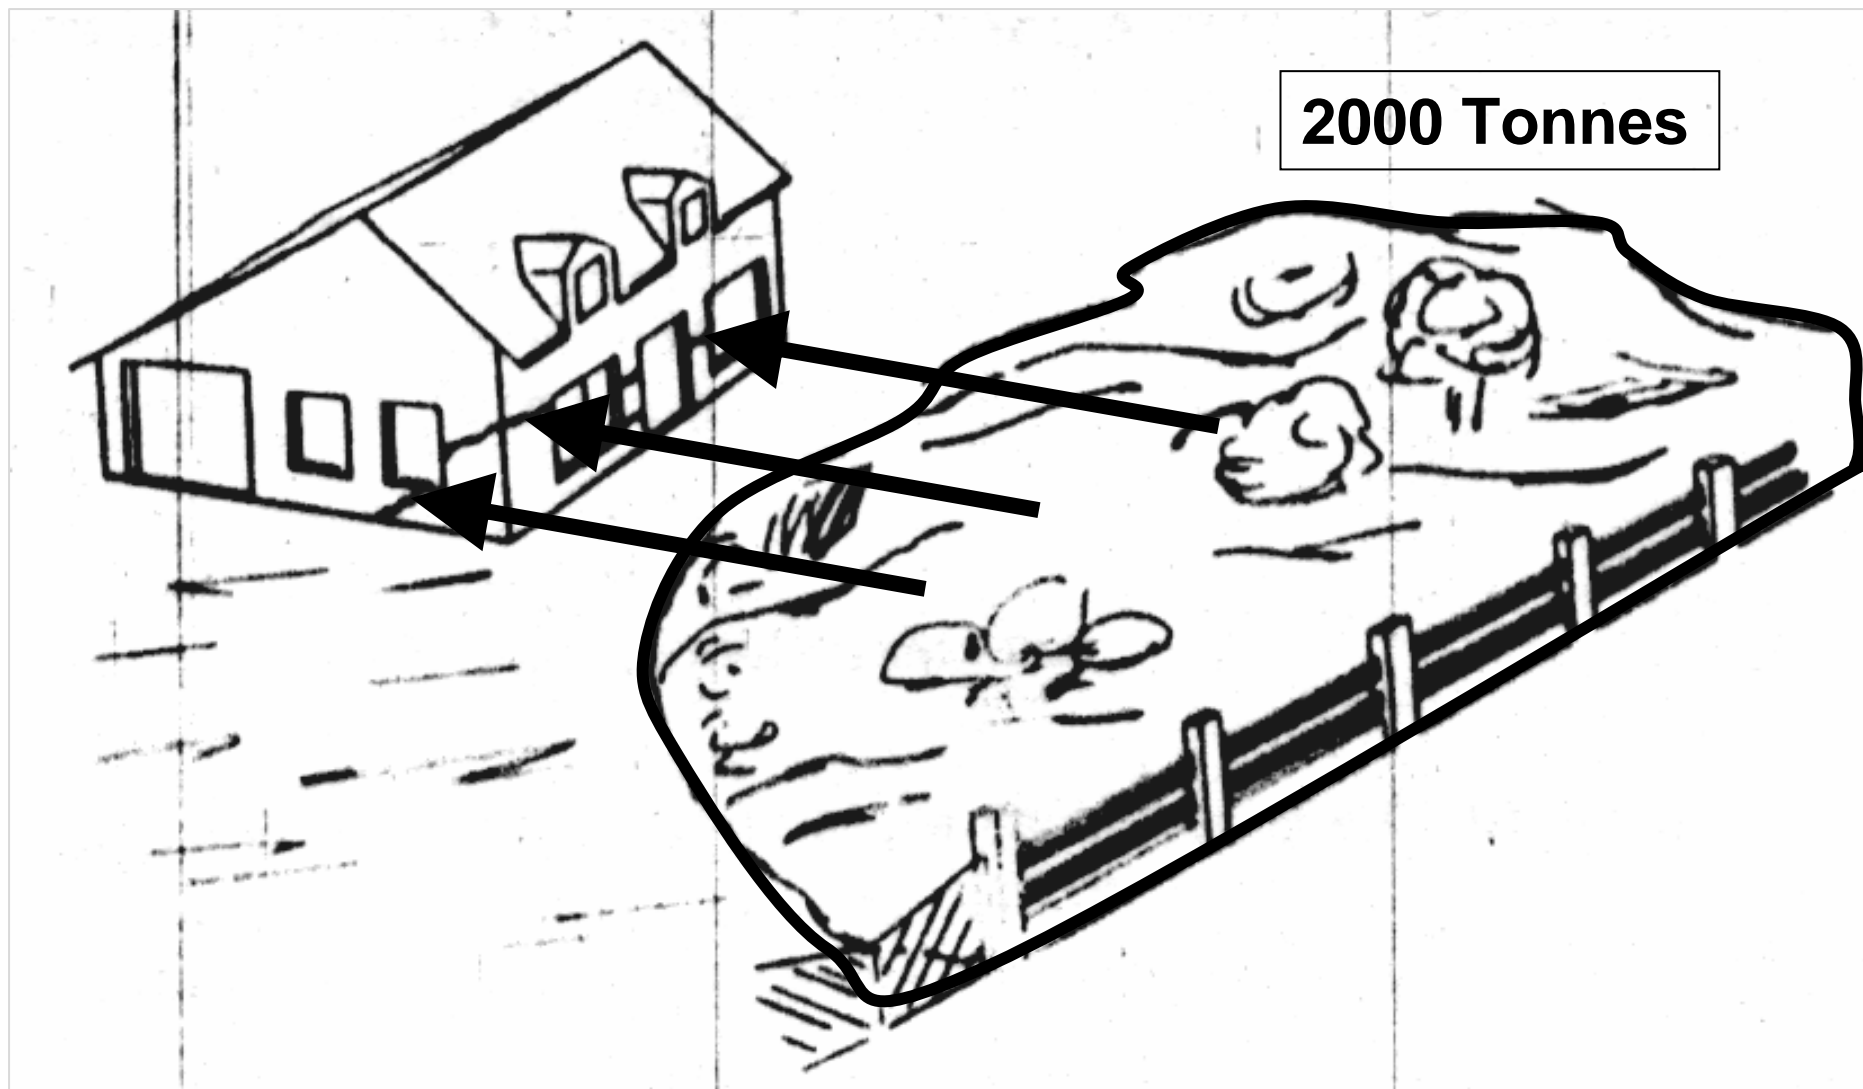
Exemple 1 :

un particulier s'étant fait construire un pavillon sur un terrain assez vaste à peu près horizontal, voulut aménager entre lui et la route une butte qui en masquerait la vue, atténuerait les bruits de la circulation et serait agrémentée de rocailles, de buissons et de fleurs.

Au bout de quelques mois des fissures apparurent dans les murs du pavillon, qui étaient de direction à peu près horizontales sur la façade orientée à la butte et prolongeaient obliquement vers le bas, en se retournant en pignon.

Causes : le terrain d'assise du pavillon est une argile sableuse relativement sèche, faiblement consolidée, qui avait à peine achevé son tassement sous le poids du pavillon de l'ordre de 200 tonnes. Les quelques 2000 tonnes de remblais apportés à proximité ont développé leur action en profondeur jusque sous le pavillon, y entraînant des tassements différentiels.

Remèdes : les facteurs provoquant les tassements n'ayant plus à varier, ces derniers tendaient lentement vers un nouvel état d'équilibre. Il fallut attendre pendant deux ans, que cet état fût atteint. Quand les témoins posés sur les murs ne se rompirent plus ; la pathologie accusée par le pavillon ne justifiant guère sa démolition. Aussi, les fissures furent soigneusement rebouchées et les enduits et peintures réfectionnés et tout est rentré dans l'ordre.

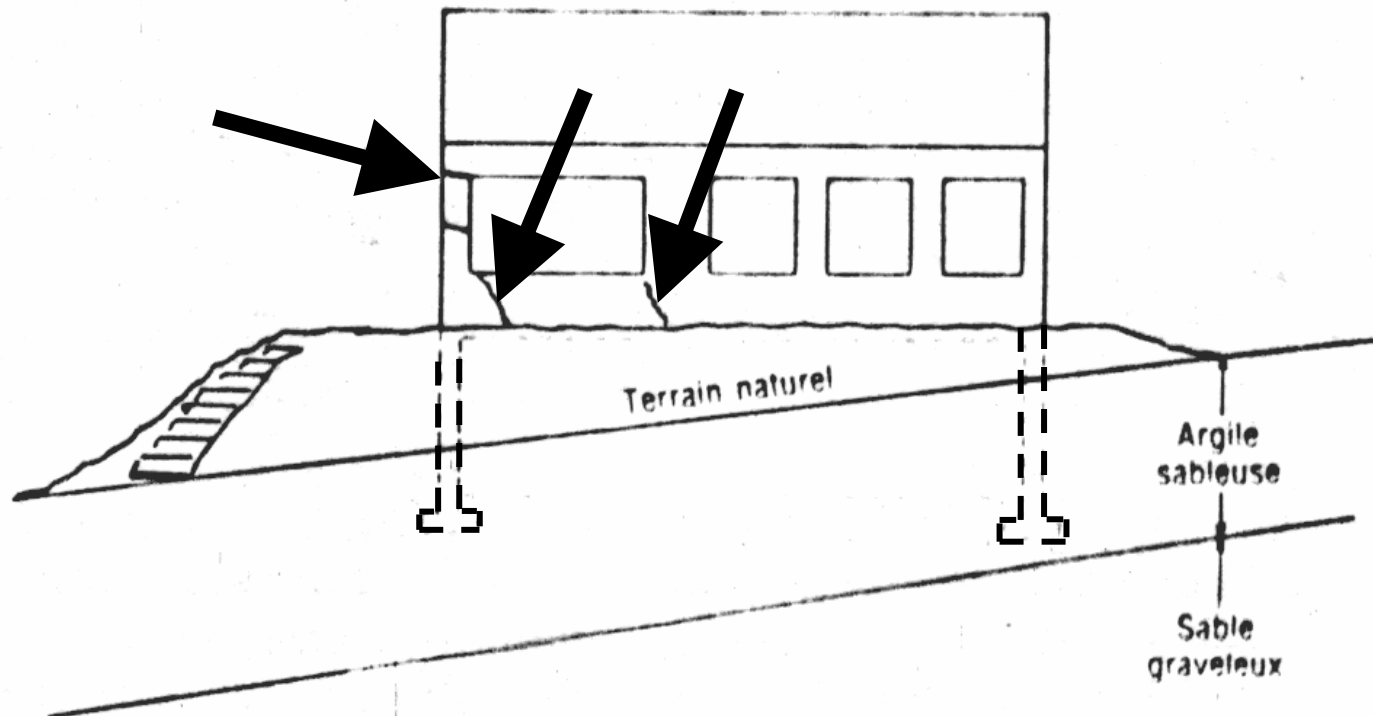
Exemple 2 : un pavillon réalisé sur un terrain en pente se fissure gravement peu après son achèvement, les fissures horizontales ou en V renversé se trouvent essentiellement dans l'angle affectant le côté situé en aval de la pente.

Causes : les fondations reposent sur une argile légèrement sableuse, surmontant une couche de sable graveleuse (à peu près incompressible), plus profondément vers l'aval que vers l'amont.

De plus, pour rattraper l'horizontalité, le talus entourant la maison était beaucoup plus important à l'aval qu'à l'amont. La plus grande charge à l'aval et la plus grande épaisseur de terrain compressible à cet endroit ont provoqué un tassement plus important.

Remèdes : le tassement risquait de se poursuivre longtemps et atteindre une ampleur dangereuse pour le pavillon. Il faut soulager le sous-sol en aval de la pente en déblayant rapidement les terres en remblai de ce côté et construire un escalier pour reconstituer l'accès au pavillon.

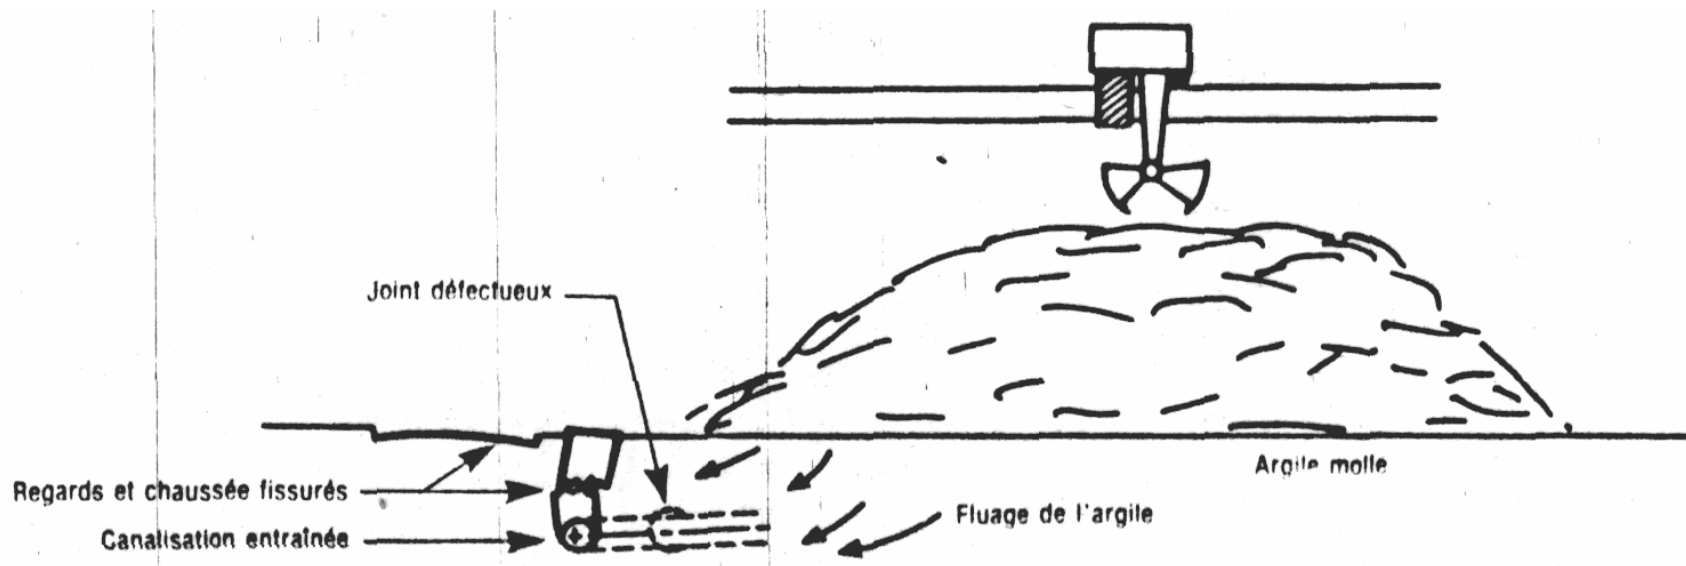
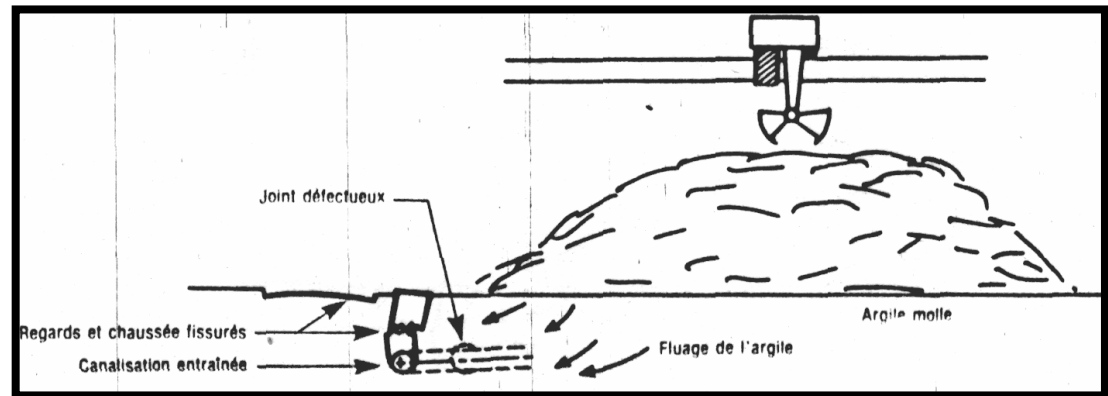
Exemple 3 : dans une usine, une grosse canalisation d'égout qui serpentait entre bâtiments et zones d'activité diverses, fut l'objet de trois déboîtements successifs, accompagnés de fuites abondantes, au même endroit, en l'espace de deux ans. Le phénomène se situait au droit d'un joint caoutchouc, entre une partie droite et un coude. Au-delà du coude, la canalisation longeait un parc de stockage de matières premières à l'air libre. Le sous-sol est constitué sur plusieurs mètres d'argile molle, souvent humidifiée par les eaux de ruissellement.

Une voie de circulation voisine revêtue en asphalte, comportait des fissures longitudinales et quelques effondrements.

En fait, l'argile molle était entrain de fluer latéralement sous le poids de milliers de tonnes stockées, entraînant dans son mouvement la canalisation, la chaussée et d'autres installations légères qui étaient à proximité. Par bonheur, le pont roulant, fondé sur pieux n'a pas bougé.

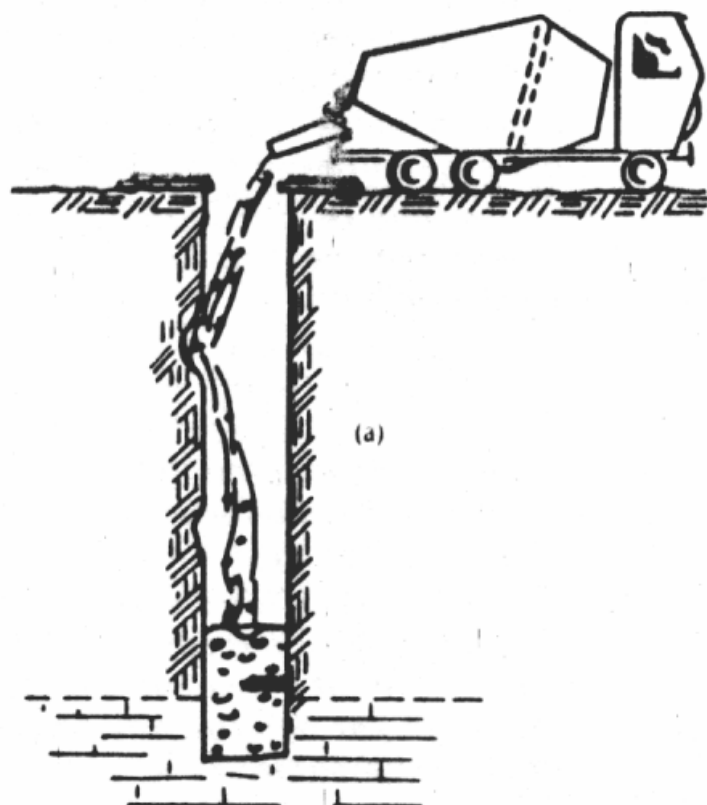
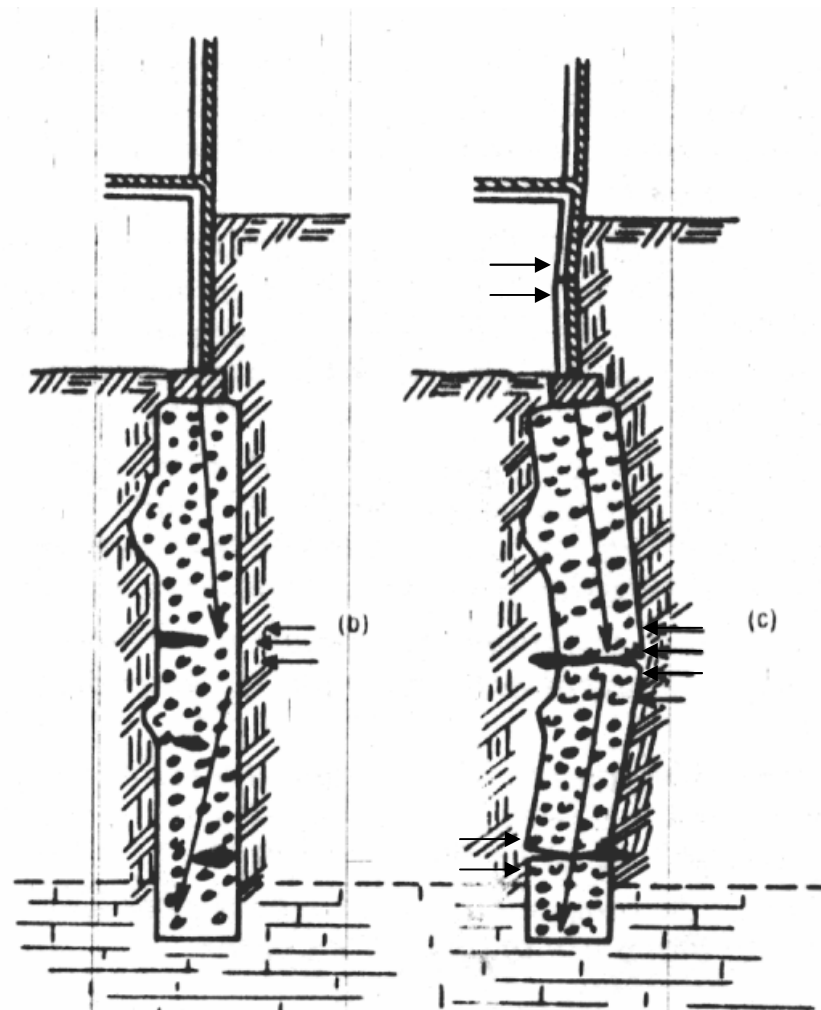
dans un immeuble en béton armé récemment achevé, fondé sur puits en gros béton, certains poteaux se fissurent d'une manière apparemment anarchique dans la hauteur du sous-sol et du rez-de-chaussée.

- (a) Bétonnage défectueux
- (b) Inclusions terreuses entraînant des flexions et butées parasites
- (c) Ruptures, grandes déformations non stabilisées et fissuration de la structure

La fissuration des poteaux s'accompagnait d'autres fissures fines, horizontales ou en voûtes, dans les murs et cloisons attenants ; ce qui semble révéler de légers tassements.

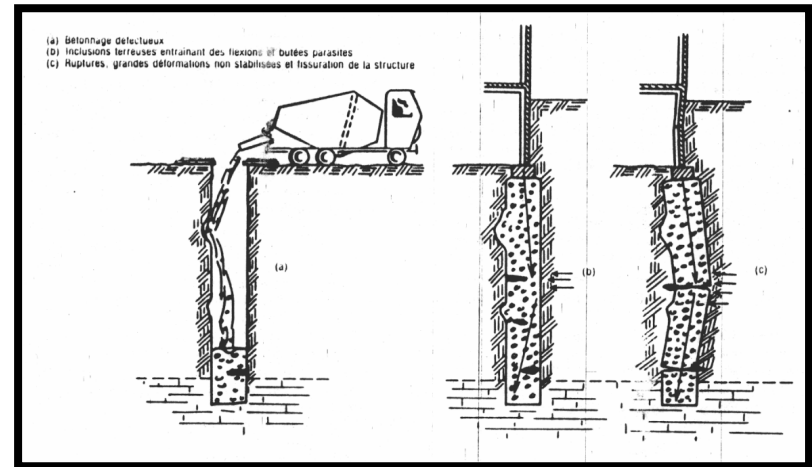
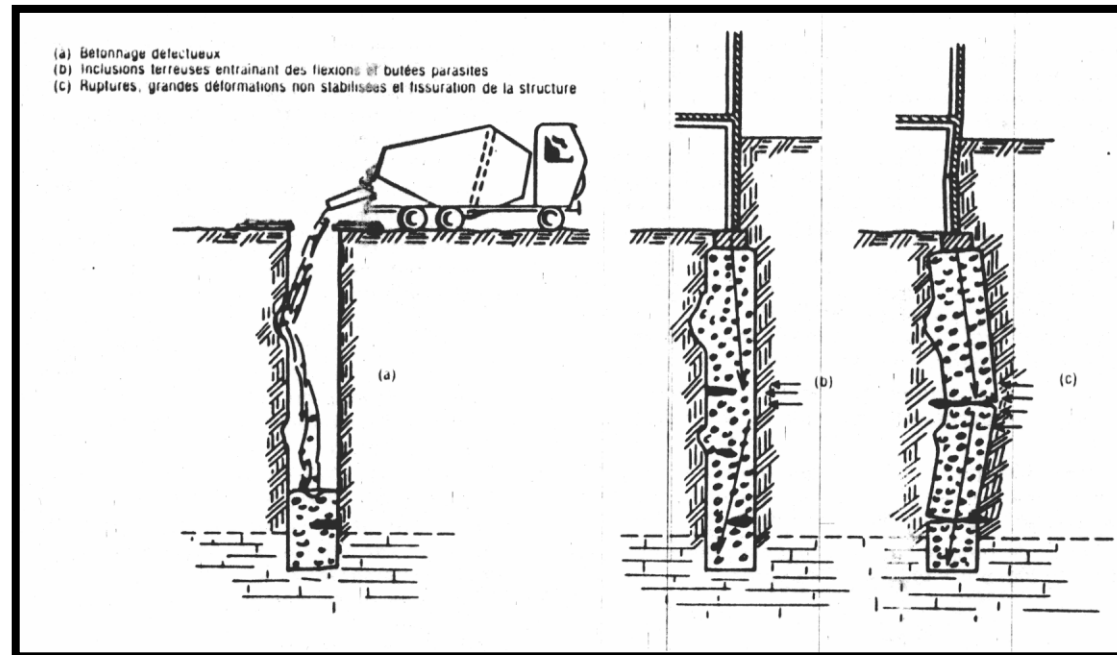
Mais au coulage, le béton n'aurait été déversé avec précaution. La goulotte du camion toupie le projetait parfois contre la paroi latérale de la fouille entraînant par conséquent des terres.

Quand il arrivait qu'une grande masse d'argile se détache et prend place horizontalement dans la masse du béton, elle couvrait latéralement une large partie de la section du puits. Dès lors, la charge de l'immeuble n'est plus transmise au sol que par la partie saine, amoindrie et excentrée.

Durant les travaux, cette transmission se fit en mobilisant des flexions dans le gros béton du puits et des butées contre l'argile tourbeuse. Cette situation était transitoire : un gros béton non armé fléchi et se fissure et une mauvaise argile, sollicitée en butée, recule.

Enfin, les puits présentant les plus graves défauts se trouvaient rompus et les reports des charges avaient causé la fissuration des poteaux et murs.

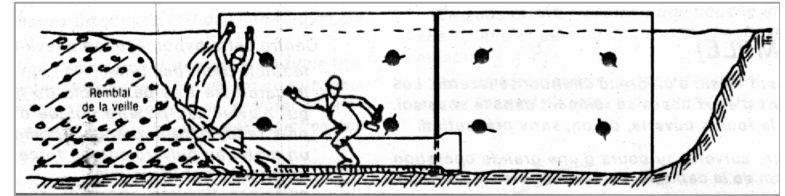
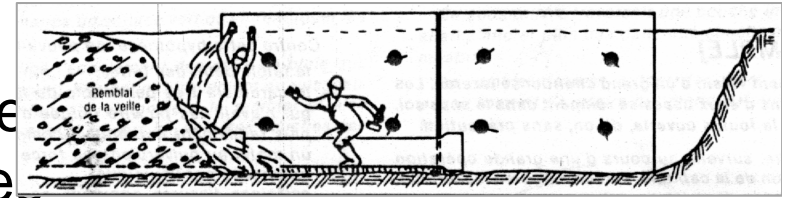
Causes : une règle de prudence est de toujours rester à l'abri du blindage. L'ouvrier chargé de desserrer les vérins à vis n'arrivait pas à débloquer celui qui se trouvait au fond, près de la partie fraîchement remblayée.

Il avait plu toute la nuit précédente et le terrain retenu, gorgé d'eau, poussait fort. De plus, le vérin insuffisamment graissé et trempé d'eau était grippé. Le chef d'équipe descendit aussi dans la tranchée, armé d'une masse pour forcer sur les oreilles de l'appareil. Le premier ouvrier se recula pour lui laisser le champ libre et se plaça côté remblai, en limite du blindage.

La terre gorgée d'eau n'étant plus retenue se désagrègea derrière l'une des banche et s'écoula de côté, sur le remblai dont le talus était abrupt.

Alors, un mélange de cette terre marneuse et du remblai tomba dans la tranchée. L'ouvrier fut culbuté. Sa tête alla heurter le vérin du haut. Heureusement se fut qui prit le choc. Mais l'ouvrier se retrouva allongé à terre, bloqué contre un panneau du blindage, à moitié enseveli. Il avait une jambe et un bras cassés.

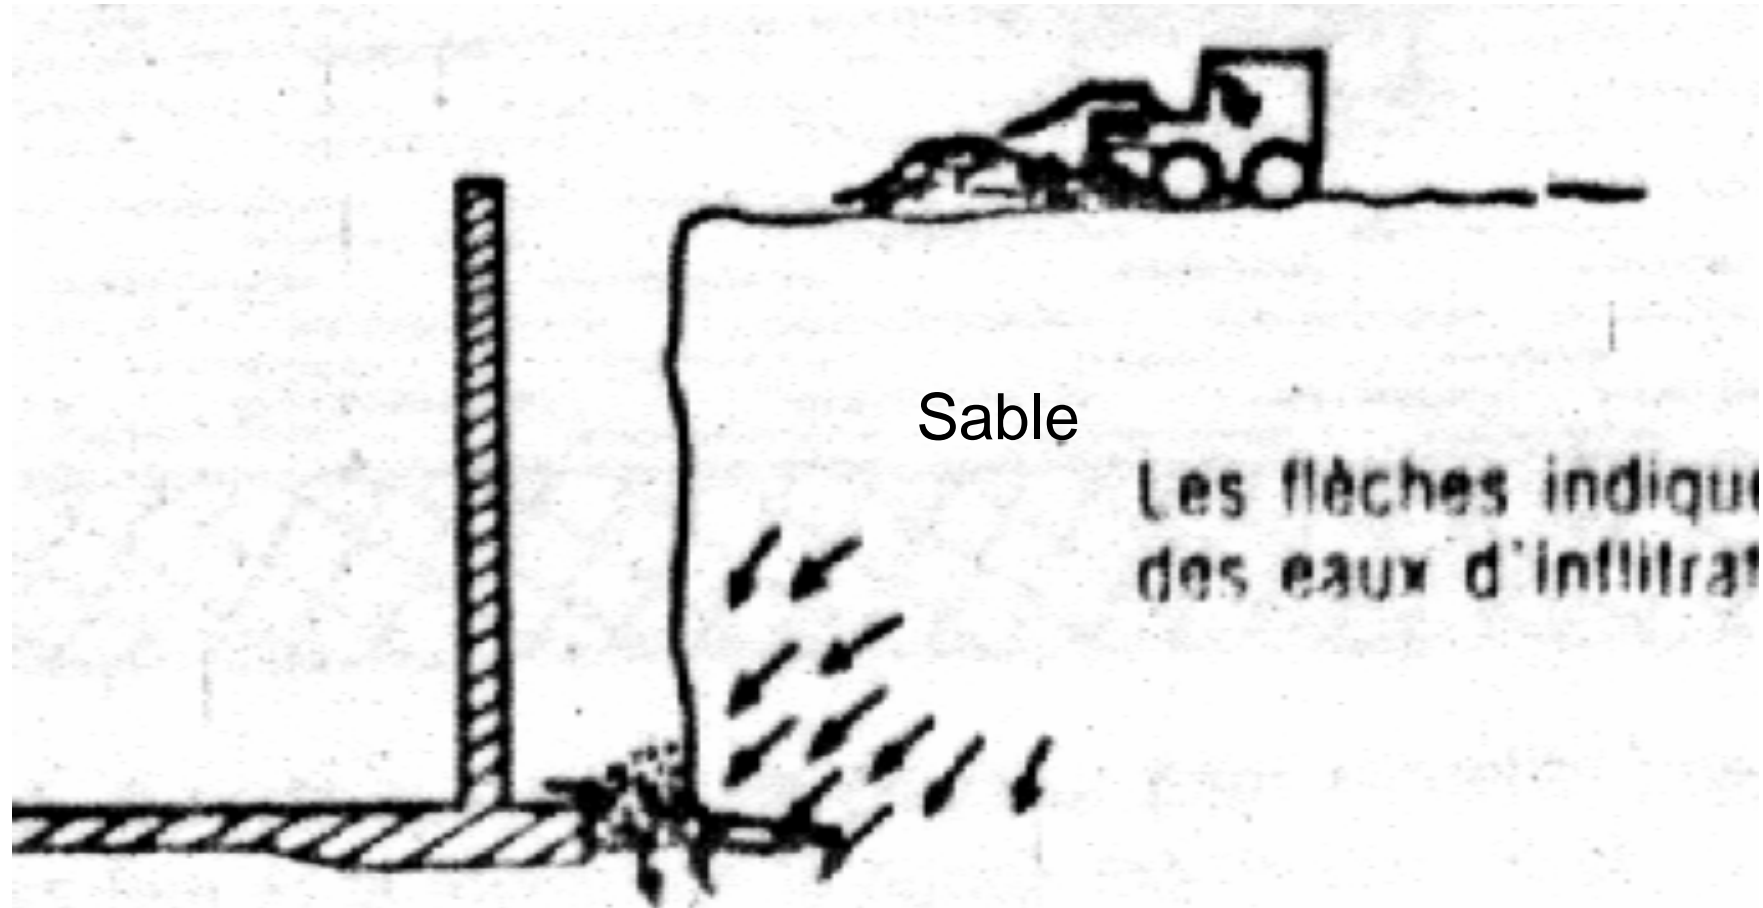
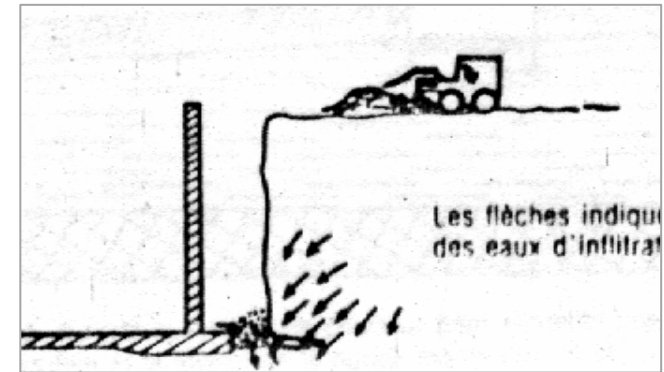
L'engin commençait le remblaiement entre le terrain sablonneux que l'on avait taillé verticalement et un bassin en béton armé qui venait d'être achevé dans la fouille.

Des camions avaient amené du matériau sablo graveleux et le bulldozer le poussait progressivement. Soudain, le terrain s'ouvrit sous l'engin, qui fut littéralement englouti. Le conducteur succomba à ses blessures.₂₄

Causes : La fouille était restée ouverte plus de trois mois et avait paru bien se comporter. La dessiccation du front de taille provoquait la formation progressive d'une poussière fine qui, érodée par le vent, s'amoncelait au pied.

On ne voyait donc pas s'amorcer une cavité qui s'approfondissait lentement. D'une part, la fouille formait drain et l'eau de pluie, qui s'infiltrait, concentrait son cheminement à cet endroit.

D'autre part, le béton de propreté du bassin avait constitué dès son achèvement un réceptacle d'eau de pluie qui la rejetait en périphérie, tant que les parois n'étaient pas coulées. Le pied de talus trouvait ainsi deux causes d'imprégnation excessive, si bien qu'à cet endroit, le sable perdit vite sa cohésion et s'affaissa provoquant des fissures horizontales profondes que l'on ne voyait pas dans le terrain.

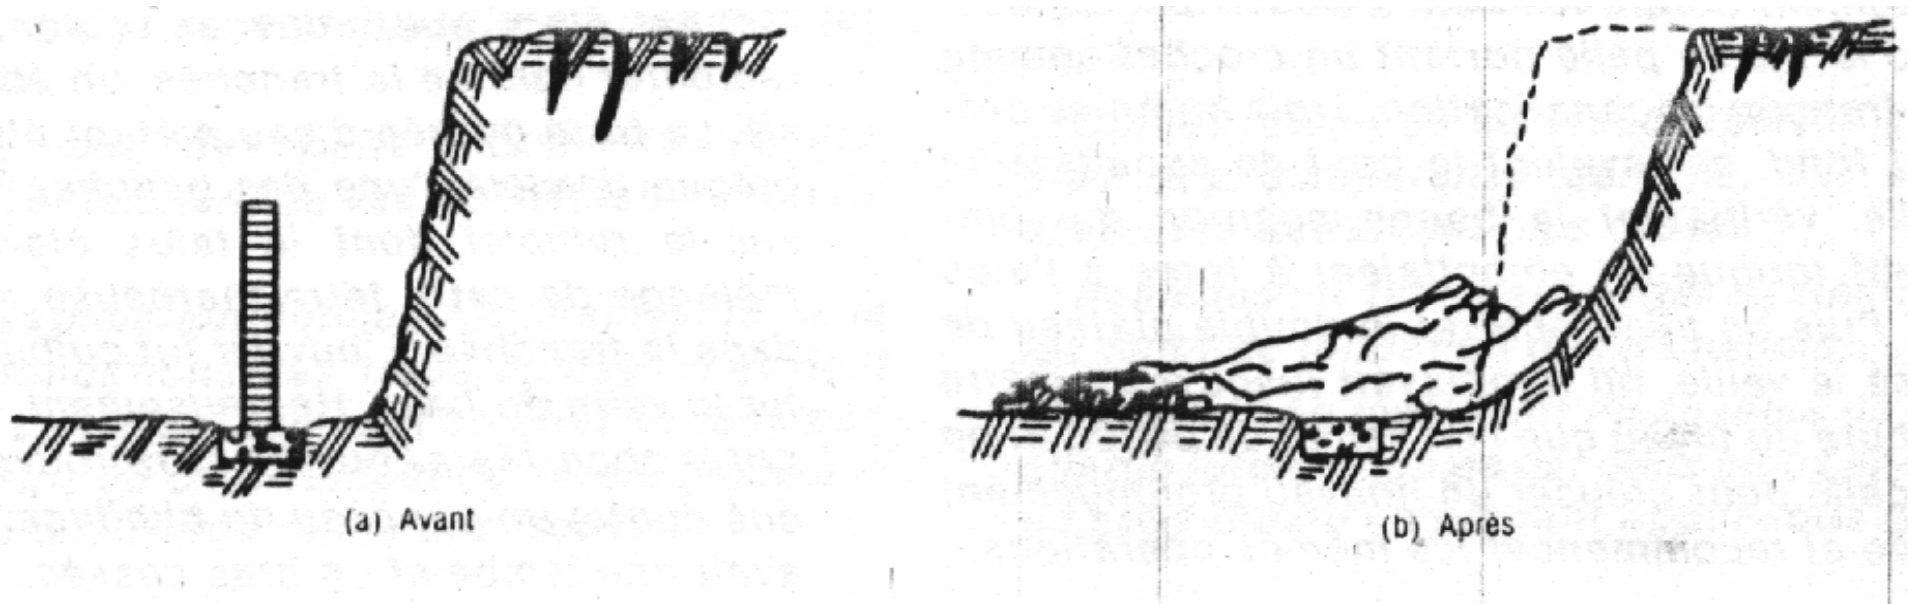
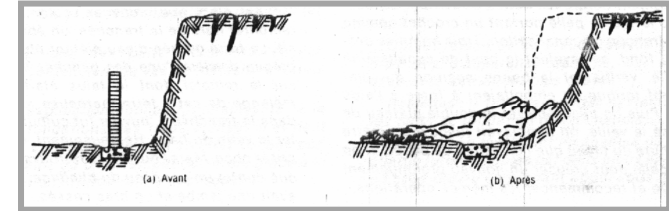
L'entrepreneur en avait profité pour arrêter son terrassement au plus près des murs périphériques de sous-sol qu'il était entrain de monter. Mais une période orageuse approchait. Durant une fin de semaine, le temps se dégradra soudain et une pluie torrentielle se mit à tomber. En arrivant sur les lieux en début de semaine, il trouva son chantier ravagé par un vaste éboulement.

Causes : Durant la période sèche, le terrain voisinant la fouille s'était craquelé plus ou moins profondément.

Quand vint la pluie, l'eau s'infiltra dans les fissures. Chacune d'elles forma un réservoir étroit et profond dans lequel la pression hydrostatique tendit à écarter les parois, à élargir la fissure et, par suite, à l'approfondir encore.

Ainsi, progressivement se constitue, au sein du terrain bordant la fouille, tout un réseau de failles lubrifiées par l'eau, où la cohésion avait pratiquement disparu. Quand l'éboulement survint, une surface lubrifiée continue s'était formée, le long de laquelle la crête du talus put glisser. Le mur fraîchement monté, aux joints non durcis, fut facilement entraîné par la masse en mouvement.

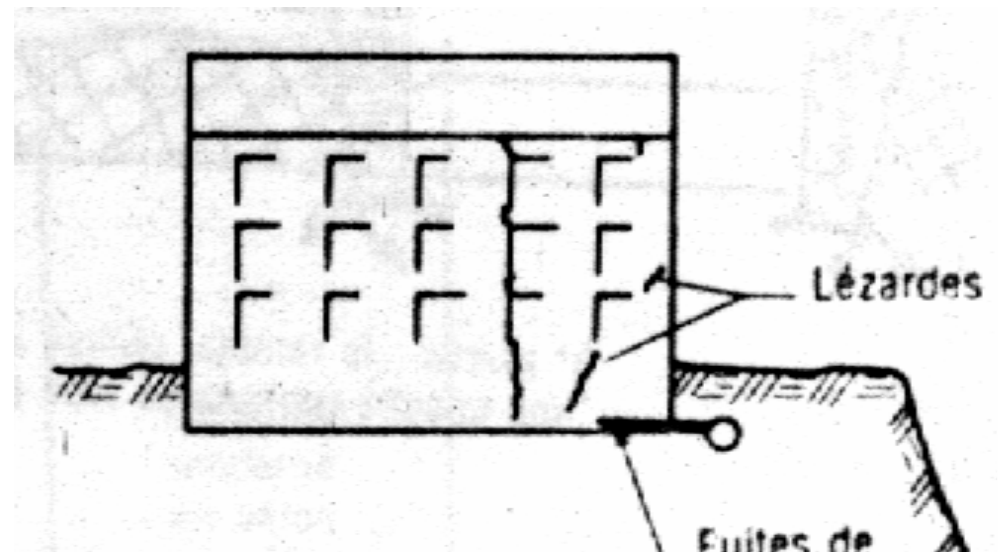
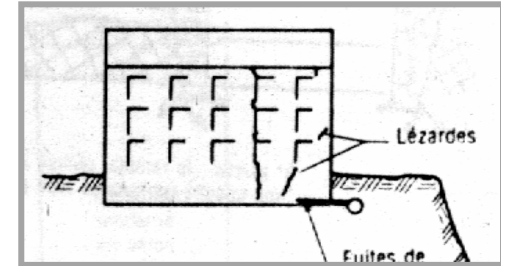
Le bâtiment voisin était soigneusement entretenu, et l'on ne pouvait pas évoquer la vétusté. Les lézardes s'accompagnaient de déformation des baies et de coincement de fenêtres et des portes ; ces désordres provenaient manifestement des mouvements des fondations.

Causes : les constructeurs du chantier voisin, appelés pour réparer les dommages, prétextèrent que l'origine du sinistre était due aux fuites des canalisations en sous-sol.

Les eaux qui s'en échappaient s'infiltraient dans le sol, noyaient la couche d'assise des fondations et réduisaient sa force portante. Contre cette hypothèse, on pouvait faire valoir :

1. Le faible débit des fuites,
2. Le caractère très perméable de la couche d'assise, qui n'avait pu être gorgée d'eau, mais tout au plus faiblement imprégnée ; comme c'était du reste un matériau pulvérulent, sa force portante était peu influencée par l'humidité,
3. Certaines fissures apparurent en surface du terrain dans d'autres zones voisines de la fouille, et qui étaient dues manifestement à une décompression du sol.

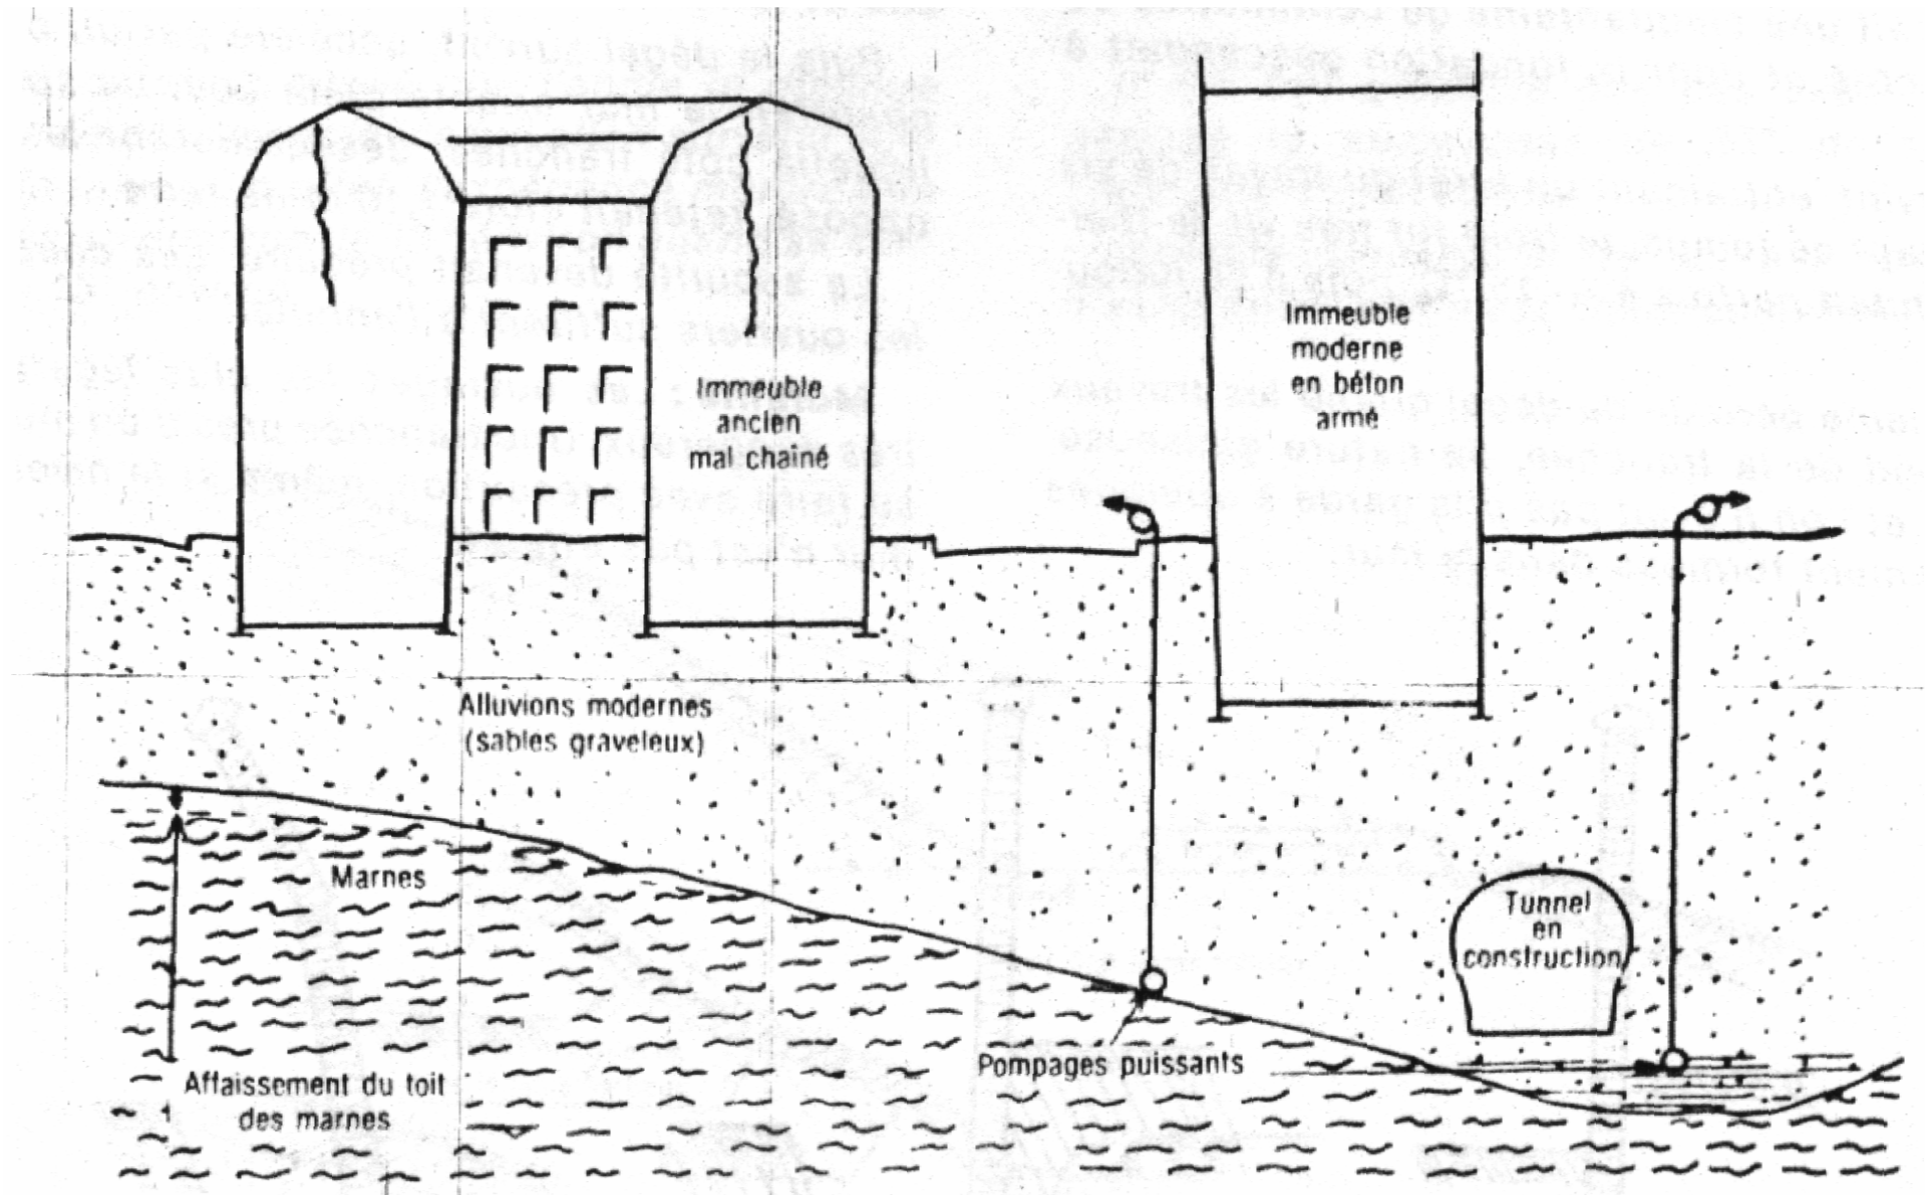
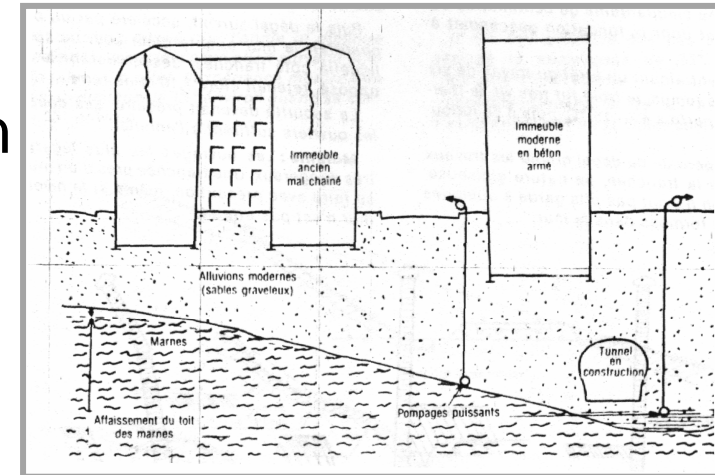
au centre d'une grande ville, à l'époque de la construction d'une voie ferrée souterraine, de nombreux immeubles se fissurent. Les fissures apparaissent surtout aux étages supérieurs des immeubles. Elles étaient fines, d'allure à peu près verticale. Elles atteignaient uniquement les bâtiments anciens et l'on était tenté de les attribuer, faute de mieux, à la vétusté.

Il était troublant, pourtant, que les zones sinistrées fussent presque toujours proches du tracé de la future voie ferrée.

Causes probables : la voie ferrée souterraine devait, sur une partie de son tracé, longer ou couper l'un des bras souterrains, toujours actif, du fleuve qui traversait la ville. Or, le creusement du tunnel devait se faire à sec.

On décida donc de rabattre la nappe jusqu'à un niveau plus bas que le radier du tunnel et l'on pompa par points, en deux lignes encadrant le tracé. Le pompage dura plus de trois ans, car les travaux étaient laborieux et lents. On pompa si bien que les couches supérieures, jadis noyées, s'asséchèrent.

Remèdes : on reboucha les fissures, et il fut impossible aux victimes d'obtenir une indemnisation quelques de la part des constructeurs du tunnel, la cause évoquée ne pouvant être démontrée.

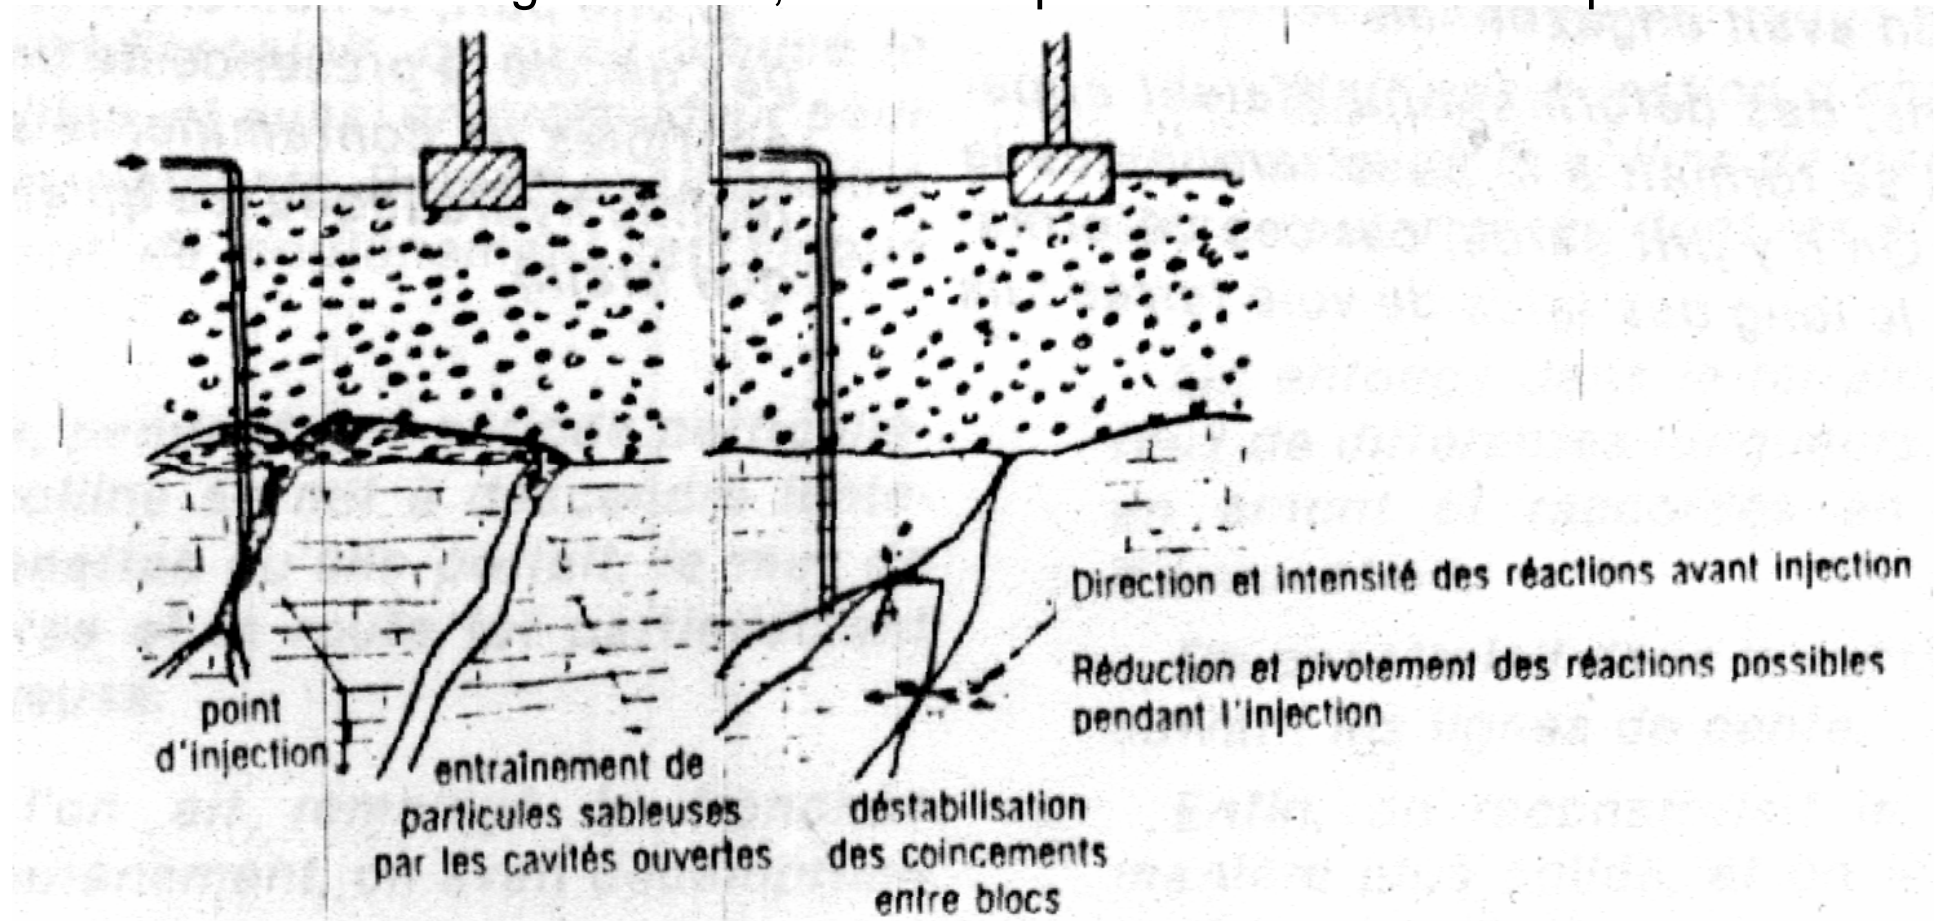
Les tassements provenaient probablement des cavités de la craie, qui avaient tendance à se refermer sous les nouvelles charges. L'injection devait les remplir et ainsi, arrêter les mouvements. Tel fut bien le cas en définitive, mais après une période de vive inquiétude car les tassements, régulièrement contrôlés, s'étaient accélérés au début des opérations d'injection.

Causes : le phénomène était dû à l'action du coulis liquide et l'on peut avancer quelques explications :

- Les cavités découpaient des blocs qui s'appuient les uns sur les autres suivant des efforts passant en biais. Le coulis liquide lubrifiait ces zones d'appui, et repoussait les blocs sous l'effet de sa pression et ainsi, provoqua certains glissements,

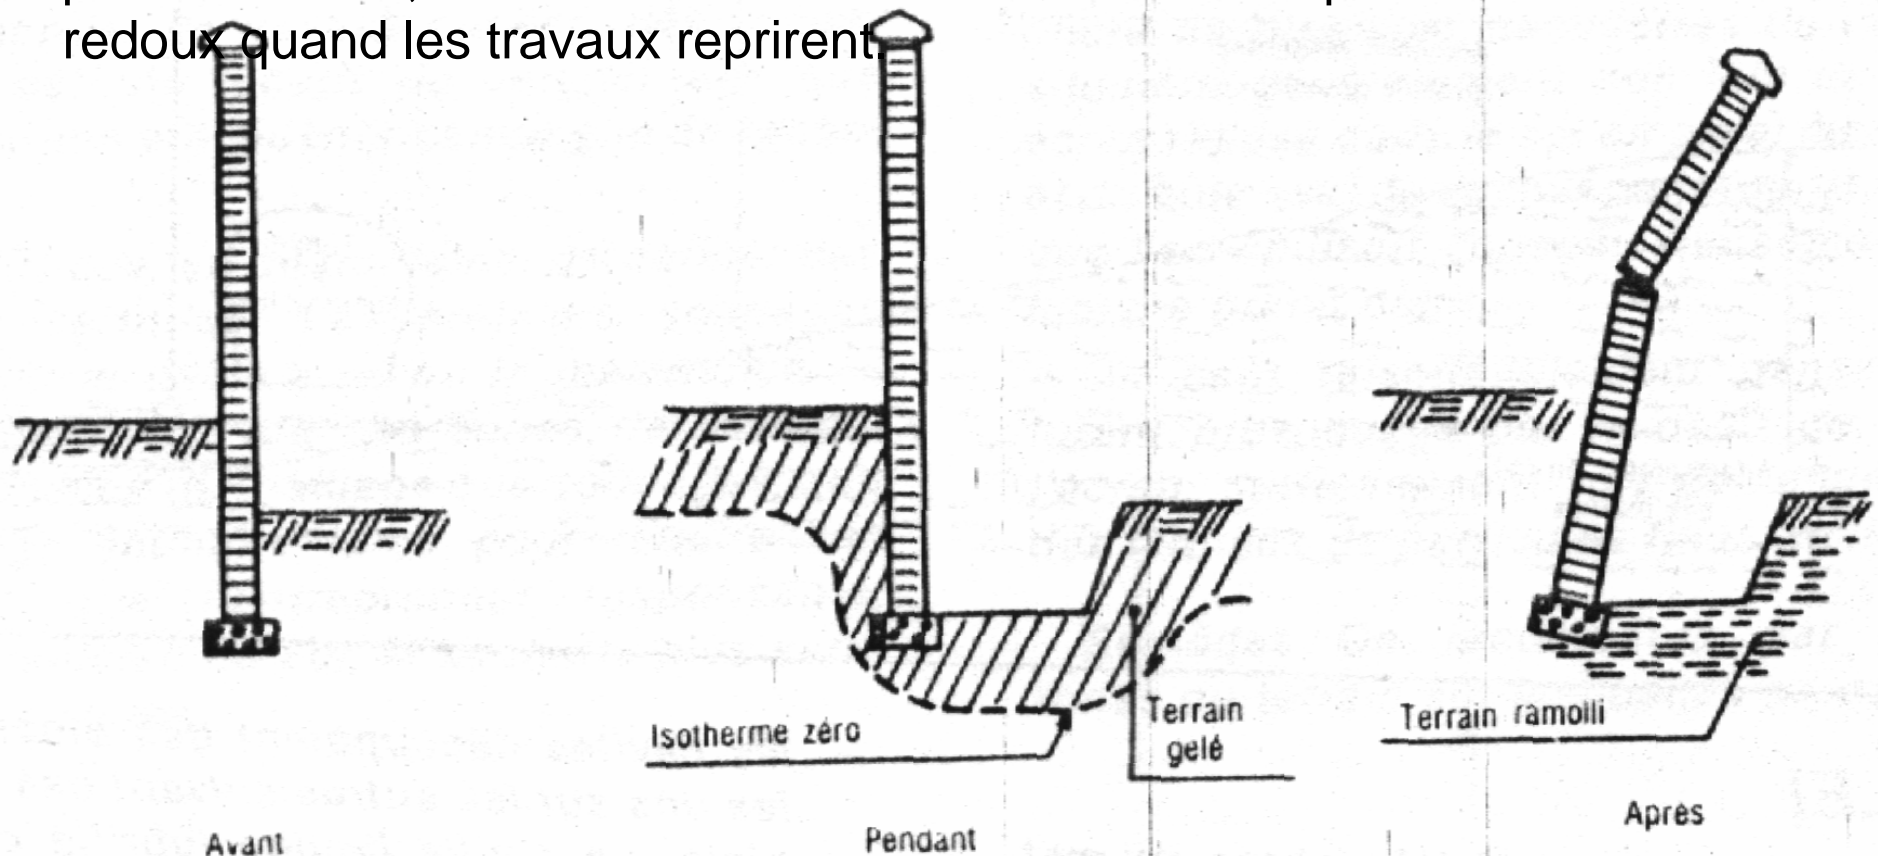
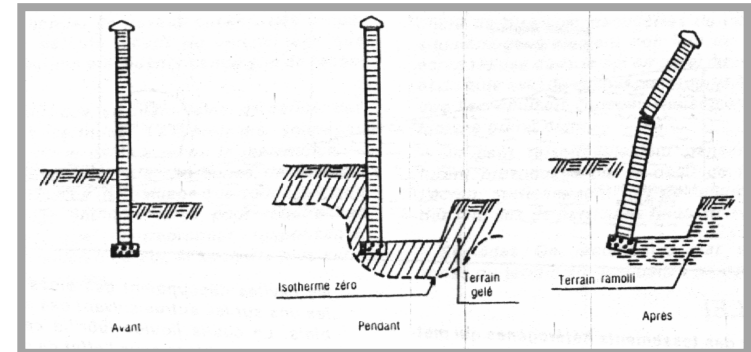
Le fond de la tranchée, de nature glaiseuse, était détrempé et l'on ne pris pas garde à quelques fissures fraîchement formées dans le mur. Les ouvriers étaient occupés à damer une couche de sable épanchée au fond de la tranchée quand le mur bascula tout à coup de leur côté.

Causes : la garde au gel du mur initialement de 80 cm, fut réduite à 20 cm en présence de la tranchée.

Le sol d'assise gela, et la glace souleva légèrement le mur, ce qui le fissura et le désolidarisa des ouvrages voisins, plus massifs et fondés plus profondément.

Puis à l'arrivée du dégel, accéléré par le réchauffement du mur orienté plein sud, le sol d'assise se liquéfia côté tranchée, déséquilibrant le mur, qui, côté opposé, retenait alors 1,10 m de terre. La sécurité devenait précaire. Les coups donnés par les ouvriers suffirent à l'annuler.
