DEPARTEMENT DE GENIE CIVIL

PATHOLOGIE DES CONSTRUCTIONS

GCL 566

Chap. 2. PATHOLOGIE DES TERRASSEMENTS.

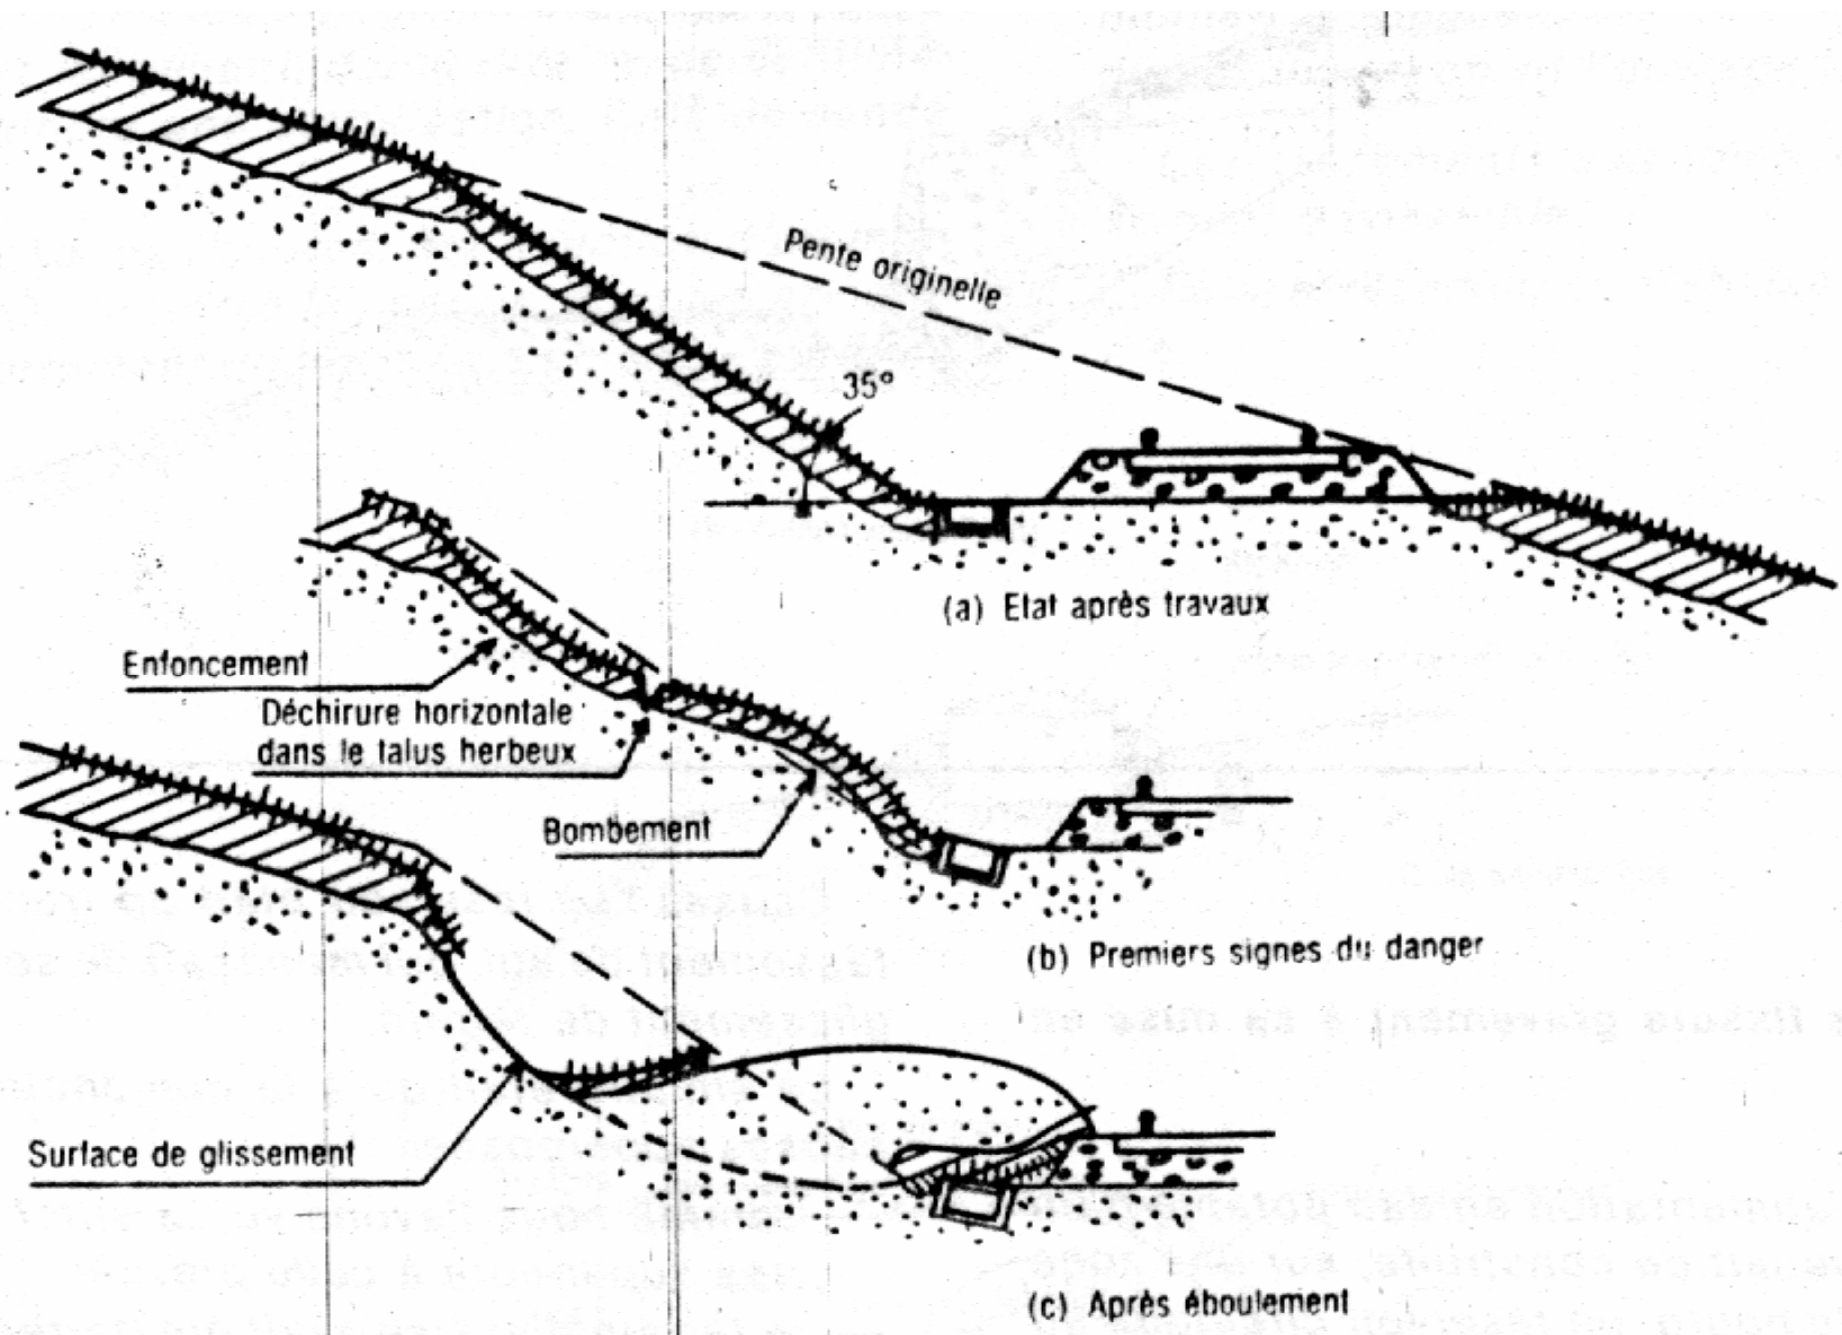
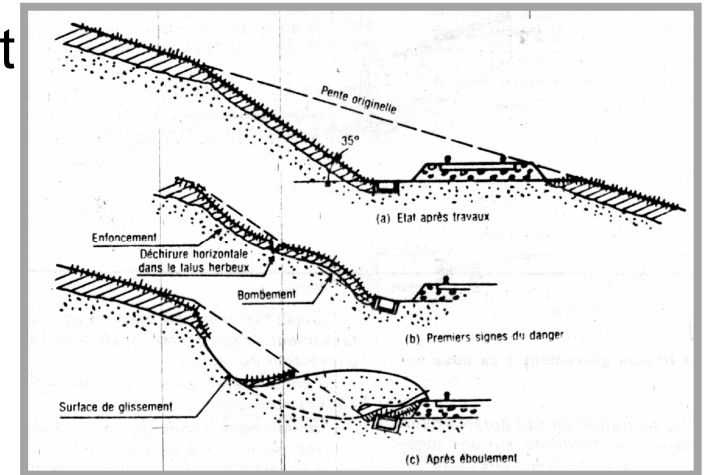
La ligne était à voie unique ; il fallait interrompre le trafic pour commencer les travaux de réfection et de consolidation qui duraient des semaines. ⁵¹

Causes : L'étude géologique entreprise était un peu légère. D'une part, le nombre de forages, insuffisant, n'avait pas décelé la présence de fines couches argileuses, susceptibles de contaminer le sable en cas de variation du régime hydraulique (ce qui allait transformer la tranchée en tant que drain).

D'autre part, l'angle φ diminue quand le sable foisonne (ce qui survient également sous le talus). Il est fort probable que ces deux facteurs avaient diminué φ sous 35° dans les zones où l'équilibre s'était rompu.

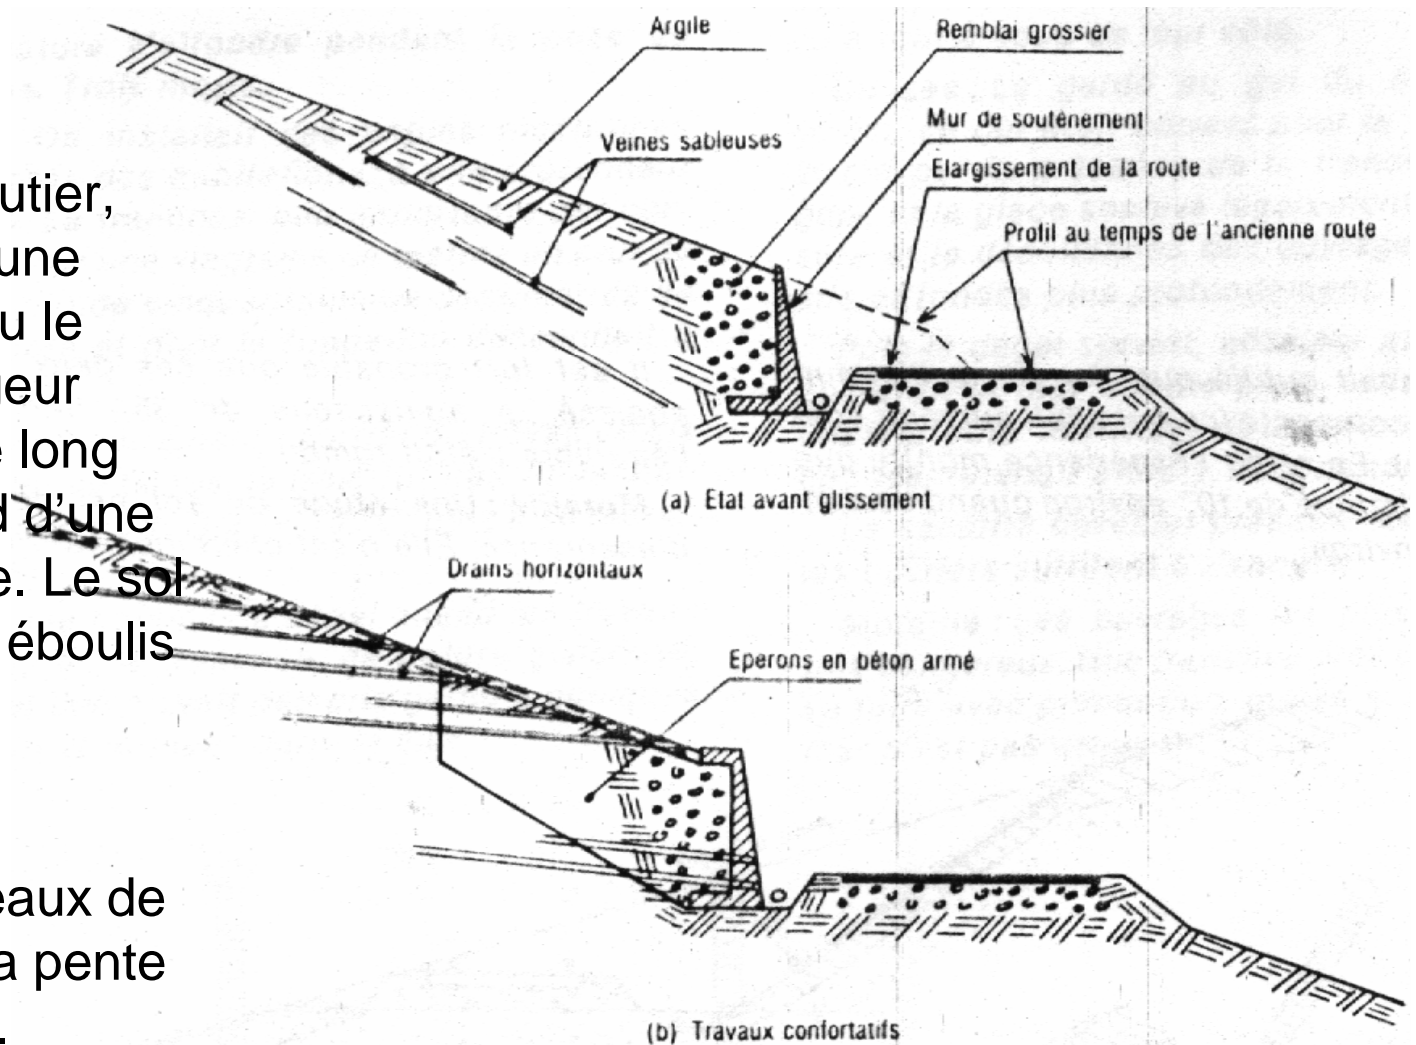
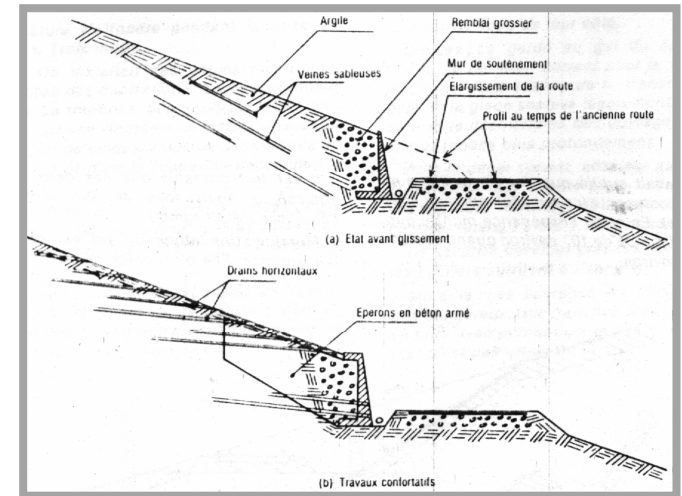
peu après l'élargissement d'une route au pied d'une colline, un vaste glissement de terrain se produisit, entraînant et fissurant de nombreux pavillons.

Le programme de désenclavement routier, dans la banlieue d'une grande ville, a prévu le doublement de largeur d'une voie située le long d'un fleuve, au pied d'une vaste colline boisée. Le sol était constitué d'un éboulis argileux de faible compacité souvent humidifié par le ruissellement des eaux de pluie qui dévalent la pente vers le cours d'eau.

Pour élargir la route et l'assainir, le pied du talus vers la colline a été creusé et en profondeur pour réaliser une canalisation drainante. Ensuite, le fossé a été comblé et un mur de soutènement réalisé et bloqué à l'arrière par un remblai.

Quelques mois après, pendant une période particulièrement pluvieuse, la colline se mit à glisser lentement entraînant les habitations avec elle ; le mur de soutènement se renversa et la route fut partiellement recouverte d'argile boueuse.

Causes : Bien que l'on est remblayé la tranchée ouverte et monté un soutènement, le sol a été décomprimé. De plus, le remblai derrière le mur était de tout venant, trop grossier ; il fut vite contaminé par l'argile ce qui continua à le décompresser. La présence de veines de sable à peu près planes, orientés suivant la pente ont facilité le glissement qui se poursuit très haut dans la colline.

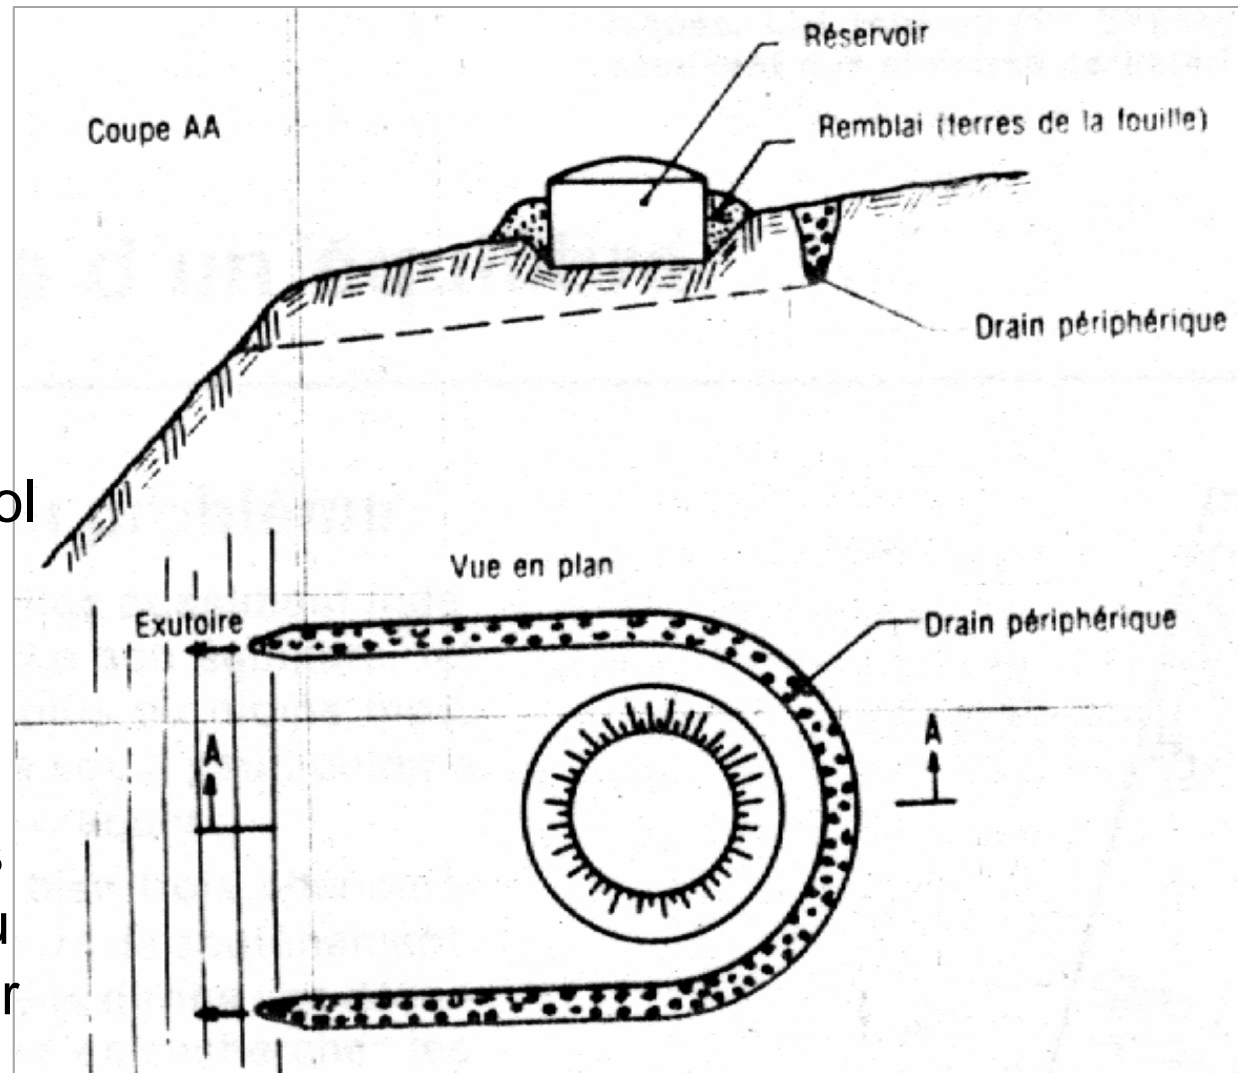
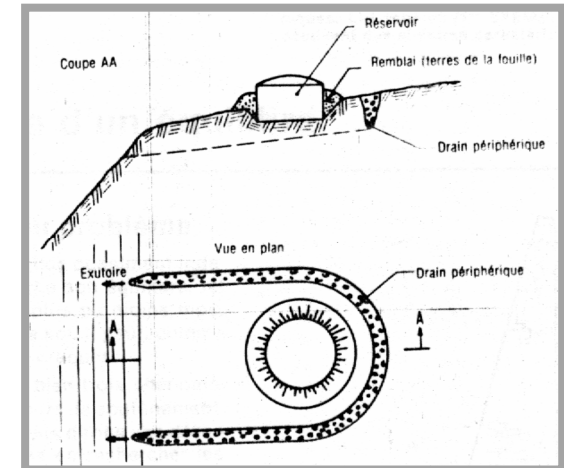
Un réservoir neuf se fissure gravement à sa mise en eau.

En vue d'améliorer l'alimentation en eau potable d'un village en montagne, on venait de construire, sur une zone plate qui surplomb le village, un réservoir circulaire au sol de 3000 m³. Quelques jours après sa mise en eau, des fuites abondantes révélèrent de graves fissures dans les parois et le radier du réservoir. Il fallut le vider d'urgence.

Causes : le réservoir subit un grave tassement qui menaçait de se transformer en vrai glissement de terrain. Le sinistre est dû à la synergie d'au moins cinq causes superposées :

3. Le sol était hétérogène, allant de l'amoncellement de plaquettes de schiste à des poches d'argile peu compacte et présentant un indice de plasticité faible ($I_p = 10$) ce qui veut dire qu'elle avait tendance à se transformer facilement en boue en s'humidifiant,
4. Le chargement des 3000 tonnes d'eau se fit en quelques heures ; c'est-à-dire dans les conditions qu'on appelle au laboratoire «non consolidé, non drainé». Ces conditions ont pour effet de réduire temporairement la cohésion et l'angle de frottement interne du matériau. En effet, l'argile comprimée cherche à expulser une partie de son eau, et les minis courants produits désorganisent la structure granulaire,

Ces quatre causes ont provoqué le tassement de l'ouvrage et sa fissuration,

2. On fit des relevés topographiques de l'ouvrage et on le vit tasser lentement, d'une dizaine de centimètres jusqu'à atteindre une stabilisation. Cela a demandé dix mois.

3. On reboucha les fissures, par injection d'un mortier sans retrait. On renforça les parois dont les armatures avaient été fortement distendues, par deux ceintures en béton précontraint et le radier par des poutres rayonnantes,
