PATHOLOGIE DES CONSTRUCTIONS

GCL 566

Chap. 3. PATHOLOGIE DES MURS DE SOUTÈNEMENTS.

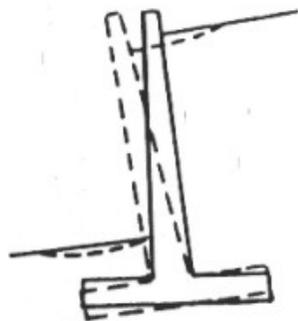
Déverser

Etant donné leur faible amplitude, on dira : se déverser, glisser, se fissurer.

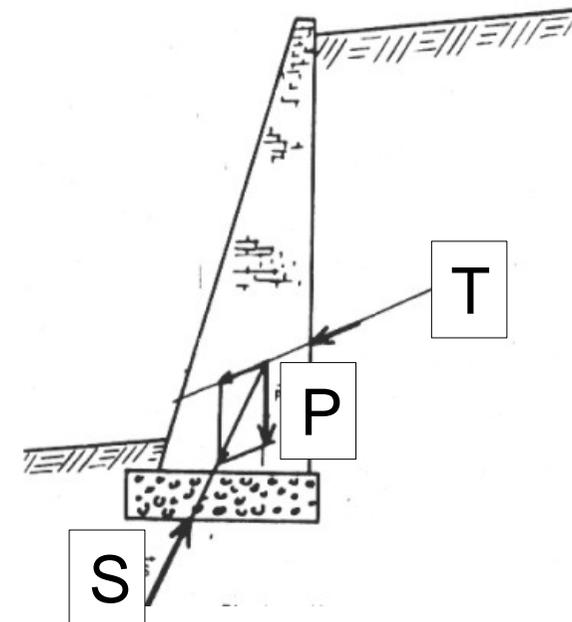
i., Mur poids :

Dans ce cas, l'action du poids est prépondérante.

L'association $(\vec{T} + \vec{P})$ donne une résultante qui traverse la semelle et équilibre la force \vec{S} qui lui est égale et opposée.

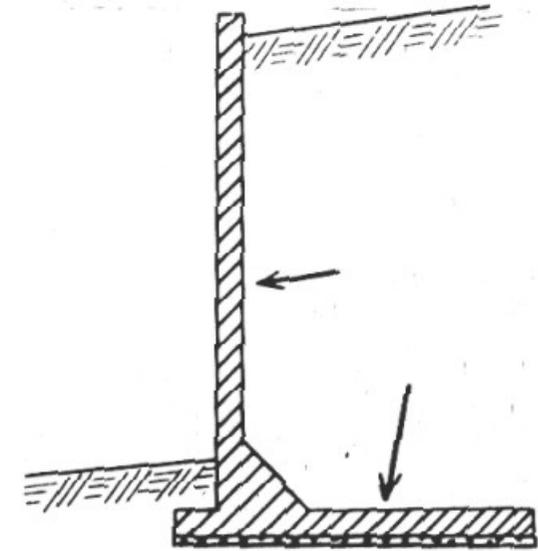
ii., Mur console :

Les terres à soutenir, avec les murs consoles, agissent à la fois sur la paroi amont où elles exercent une poussée, et sur la surface de la semelle qu'elles chargent de leur poids.

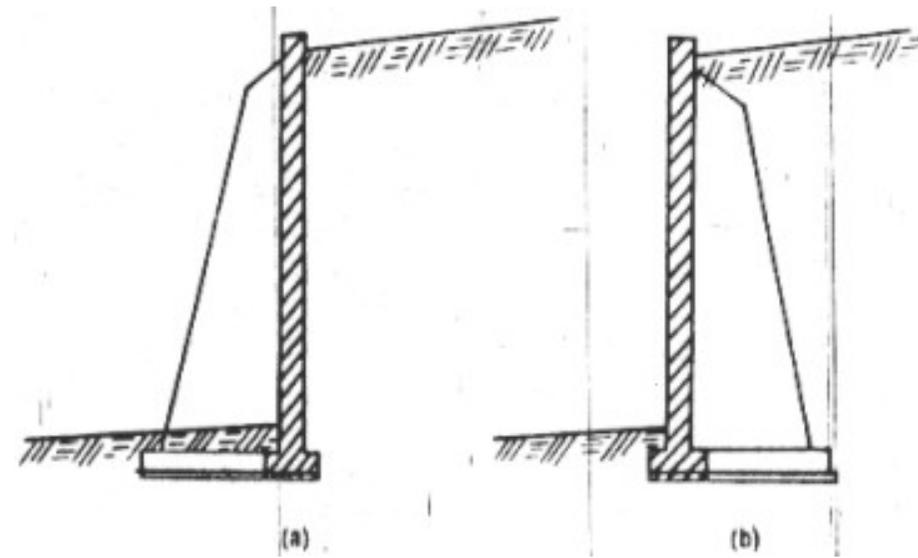
iii., Mur à contrefort :

Les contreforts peuvent être extérieurs ou noyés. Les contreforts noyés ont leur semelle chargée par le terrain.

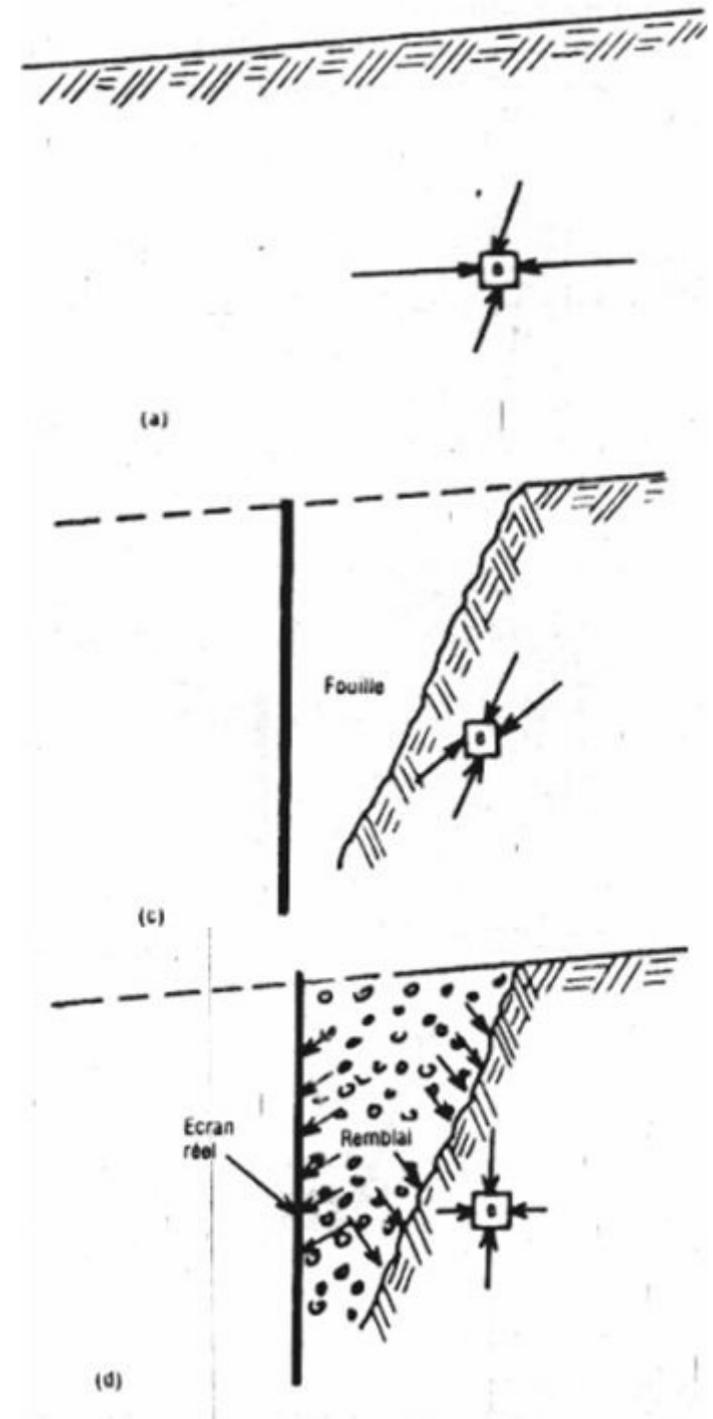
Ce remblai va se trouver coincer entre le mur et le terrain en place. Il va d'abord s'arc-bouter sur les deux parois et exercer une pression oblique, à la limite de l'angle maximal de frottement. Comme le parement du mur est généralement rugueux, cet angle sera proche de l'angle de frottement interne du sol φ .

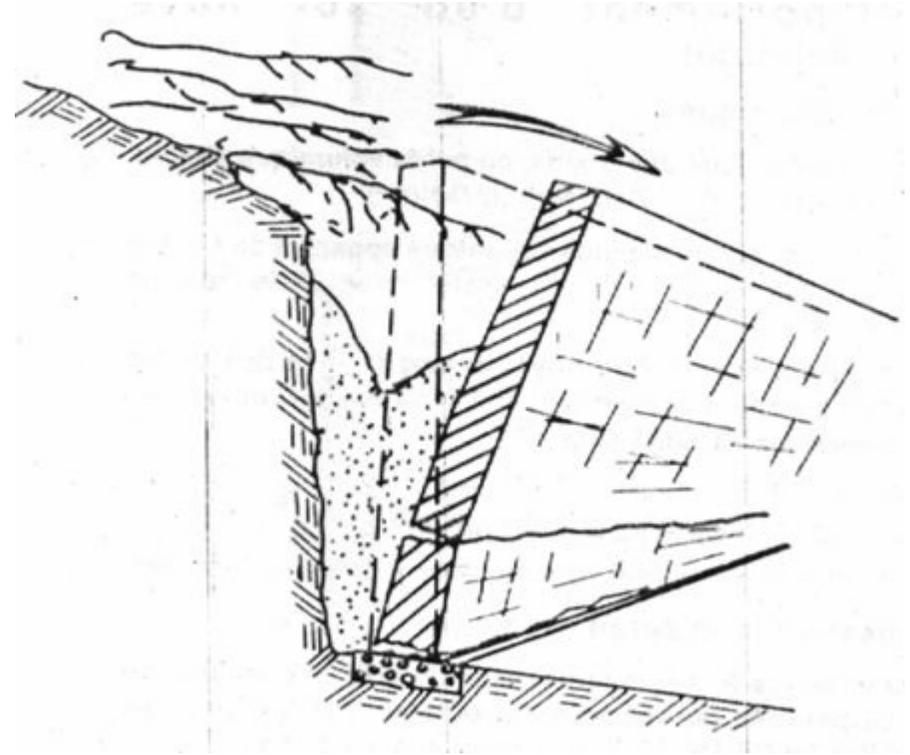
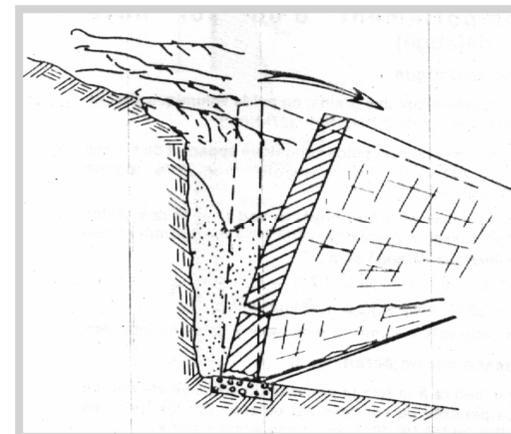
Derrière un immeuble construit en site montagneux, une paroi rocheuse fut jugée inesthétique et l'on décida de la masquer par un mur de moellons de largeur 60 cm à sa base et 45 cm au sommet pour une hauteur de 5 m et une longueur d'environ 20 m.

Entre le mur et la paroi rocheuse subsiste un vide de un à deux mètres de large que l'on combla à l'aide d'un remblai. On avait cru qu'une faible quantité de remblai produisait une faible poussée. On se mit donc à combler l'arrière du mur d'un bon sable granitique, tandis que devant, les travaux s'achevaient par un rejointement soigné de la maçonnerie, en descendant, au fur et à mesure que l'on démontait l'échafaudage.

Causes : des tirs de mines journaliers, dans une carrière voisine en exploitation, provoquaient, par les vibrations qu'ils engendraient, un tassement progressif du sable et par suite une aggravation de la poussée T.

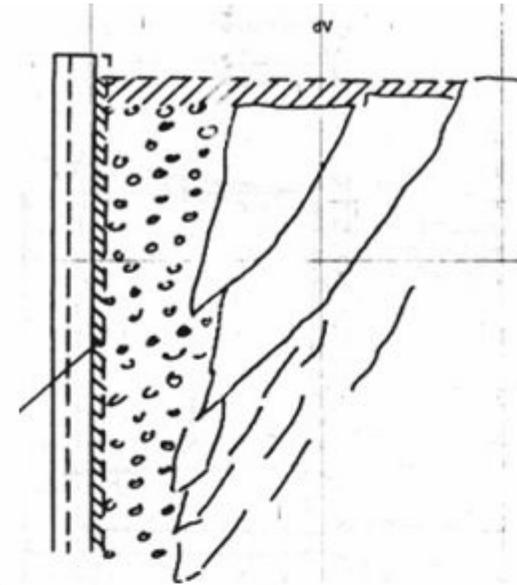
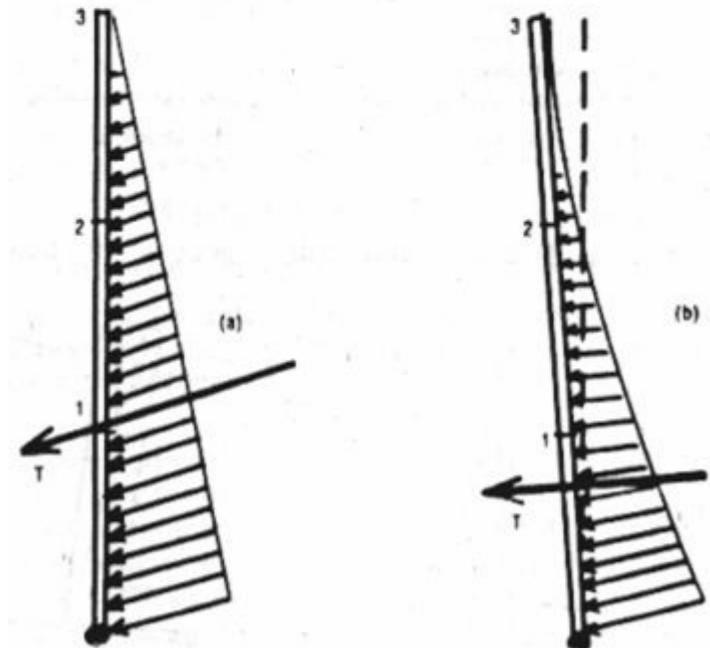
Fig. 9. — Effet sur les poussées d'un déversement du mur.
 (a) Avant. Répartition supposée triangulaire
 (b) Après. De bas en haut, les poussées décroissent plus vite et leur orientation se redresse.

3., Aussi, un léger déversement comme le recul de faible importance, présente un effet *stabilisateur* car il atténue les poussées vers le haut et en abaisse la résultante.

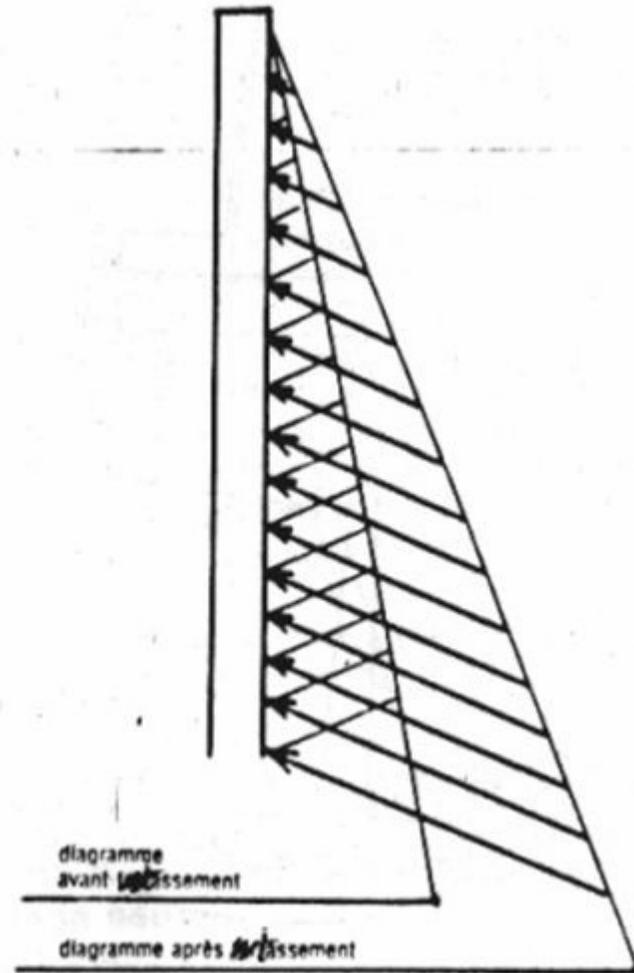
4., Le tassement de l'assise du mur est un mouvement *déstabilisateur*. En effet, le terrain retenu va tendre à s'opposer au mouvement et de ce fait son angle de poussée prendra une valeur négative et l'intensité des forces augmente ; il s'en suit une aggravation des efforts de déversement.

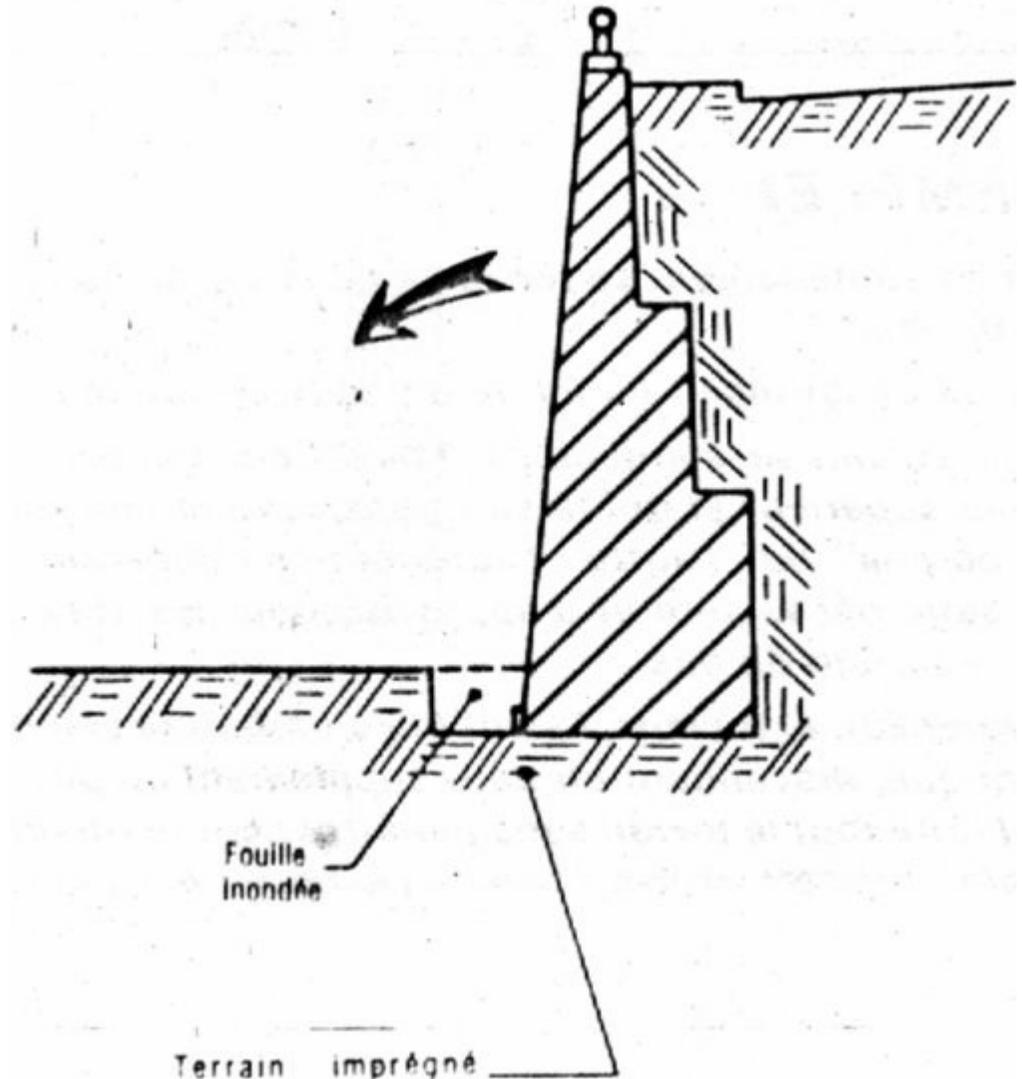
Causes : de grosses pluies avaient inondé la fouille et détrempe le terrain voisin et particulièrement la couche d'assise du pied du mur de soutènement. Le terrain était sablo-graveleux. L'humidité détériora ses qualités portantes. Le pied commença alors à tasser ce qui amorça un déversement du mur à cet endroit ; puis le mouvement s'accéléra jusqu'à l'éboulement complet.

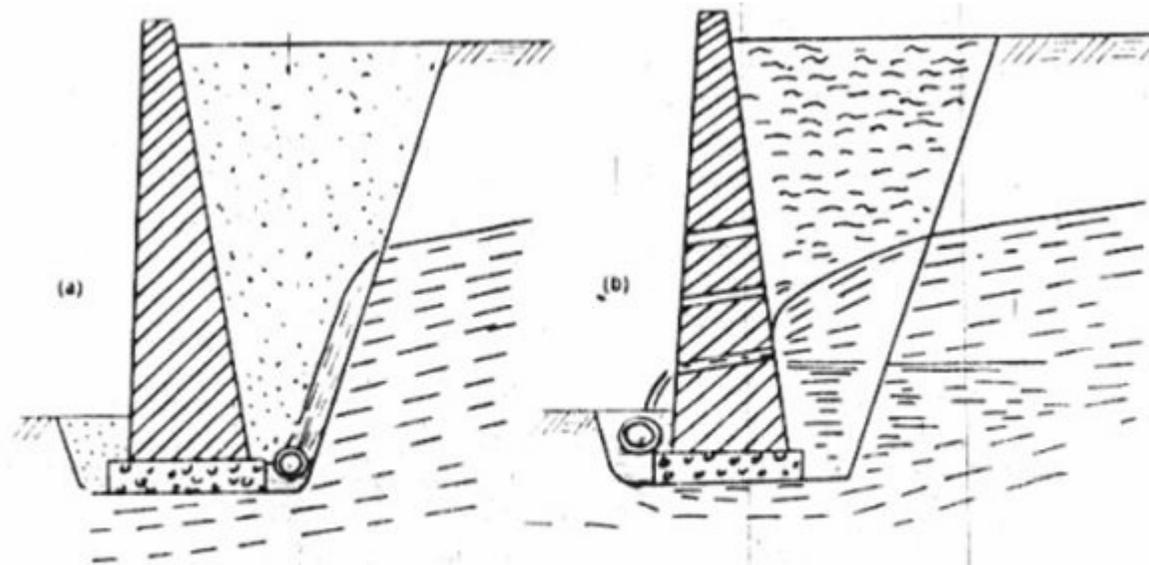
Fig. 23. — Drainages pour mur de soutènement. Les pointillés figurent les lignes de courant.
 (a) Drainage arrière avec remblai très perméable. Solution idéale.
 (b) Barbacanes et drainage avant + remblai médiocre. Le sol arrière est noyé jusqu'aux premières barbacanes.

- si l'on décide de faire évacuer l'eau à travers le mur, par des barbacanes, les plus basses d'entre elles ne doivent pas être trop éloignées du pied du mur, de manière à éviter une accumulation d'eau jusqu'à leur niveau,
- les barbacanes ne doivent surtout pas être bouchées par souci d'esthétique, ou se boucher d'elles mêmes par dépôt de fines particules ou par la végétation,
- l'eau sortant des barbacanes ne doit pas aller tremper le sol d'assise. Elle doit être recueillie sur l'avant de la semelle par un caniveau et évacuée,

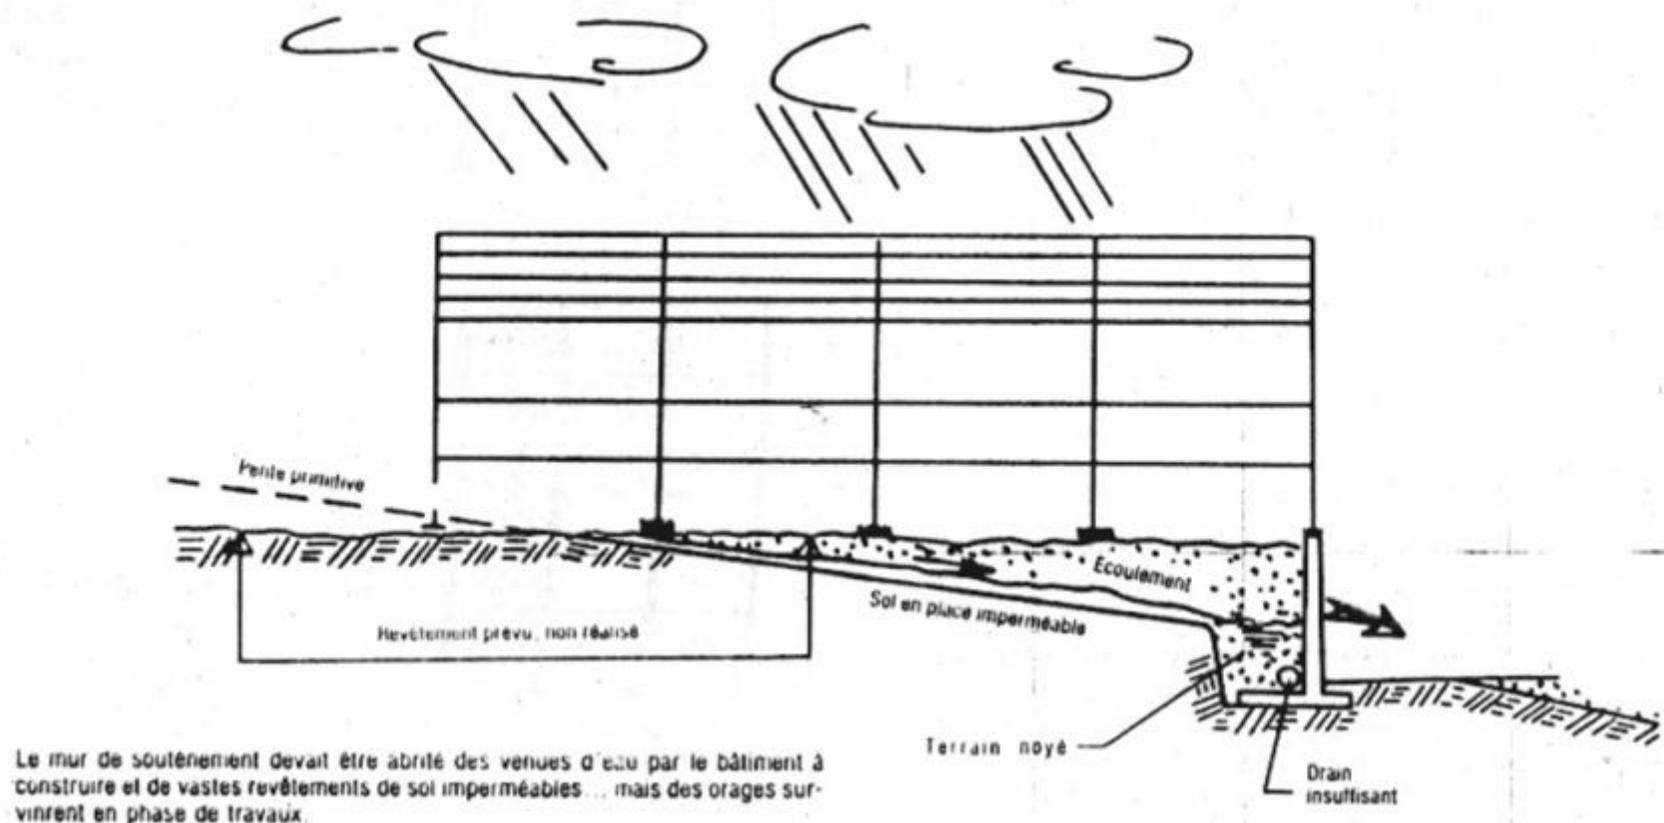
à la suite d'orages abondants, un mur de soutènement s'écroule et entraîne dans sa chute la charpente métallique d'un atelier.

L'ossature métallique d'un bâtiment venait d'être achevée. Le terrain naturel était en pente. On l'avait nivelé et un pan de la charpente s'appuyait en crête d'un mur de soutènement.

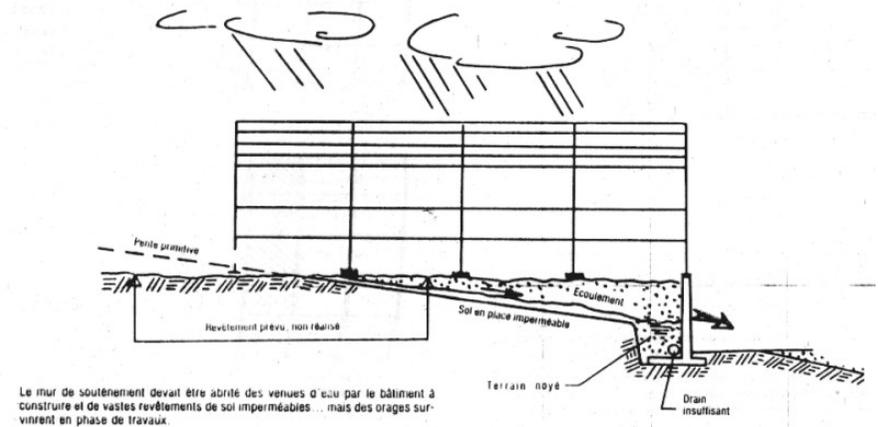
Causes : peut être la conception du mur était-elle valable pour la phase finale de l'ouvrage. Il fallait pour cela que, non seulement la pluie tombant sur l'atelier soit canalisée vers les égouts, mais aussi qu'il n'y ait pas d'écoulements souterrains dangereux sur ce terrain en pente.

Le sinistre survint durant la phase des travaux la plus exposée : ni la couverture, ni les dallages et revêtements de chaussée n'étaient réalisés, et la charge stabilisatrice du mur qu'allait apporter la façade de l'atelier n'était pas encore en place. Ainsi le drain s'avéra insuffisant pour l'afflux orageux, le niveau monta et le mur, dans cet état, ne put résister à la poussée élevée du terrain noyé.

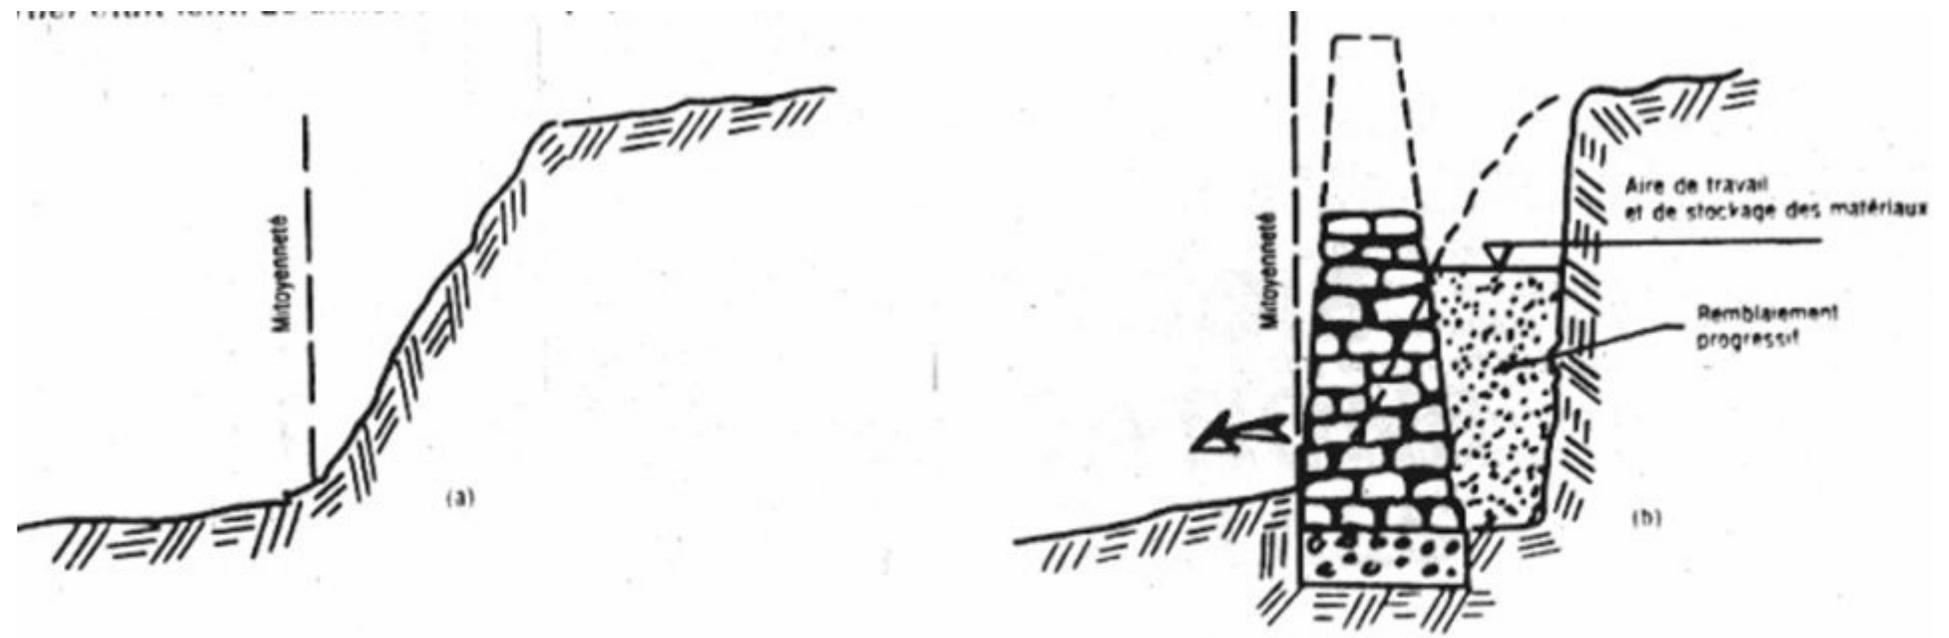
(a) Etat initial du terrain
(b) Un remblaiement prématuré provoqua la dislocation de ce mur de moellons en cours de montage

Causes : le remblai poussait sur une maçonnerie aux joints encore frais. C'était l'hiver et le durcissement du mortier était lent.

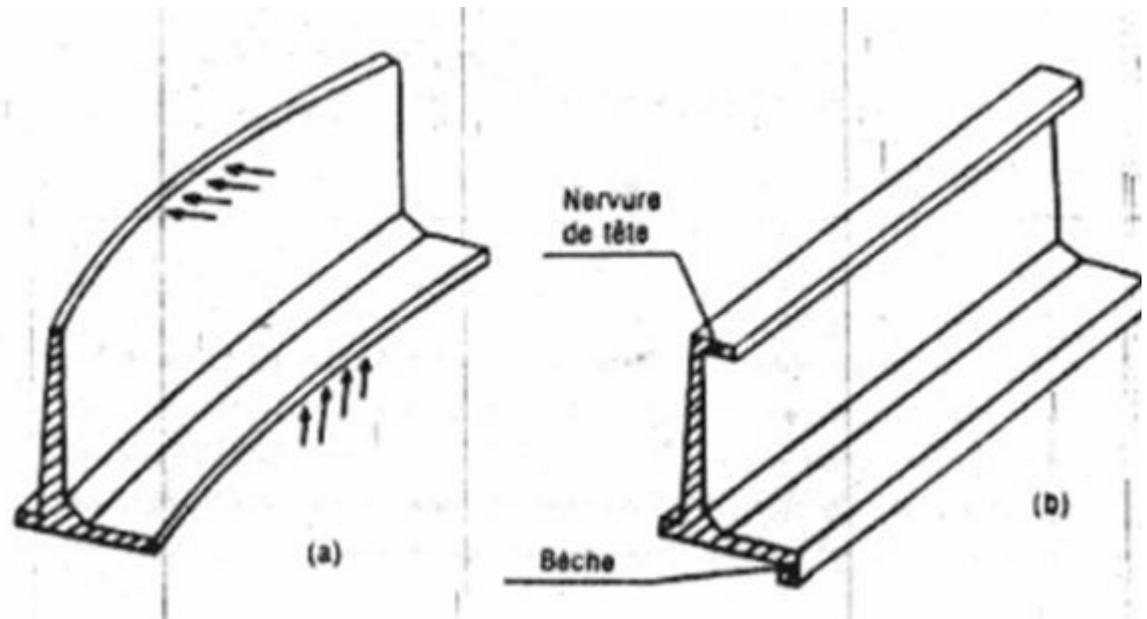
Une nervure raidisseuse en tête, une bêche en arrière, empêcheront la crête du mur de festonner.

Les déformations indiquées en (a) par les flèches; dues aux hétérogénéités du sol, auraient été combattues par la nervure de tête et la bêche de pied de l'image (b).

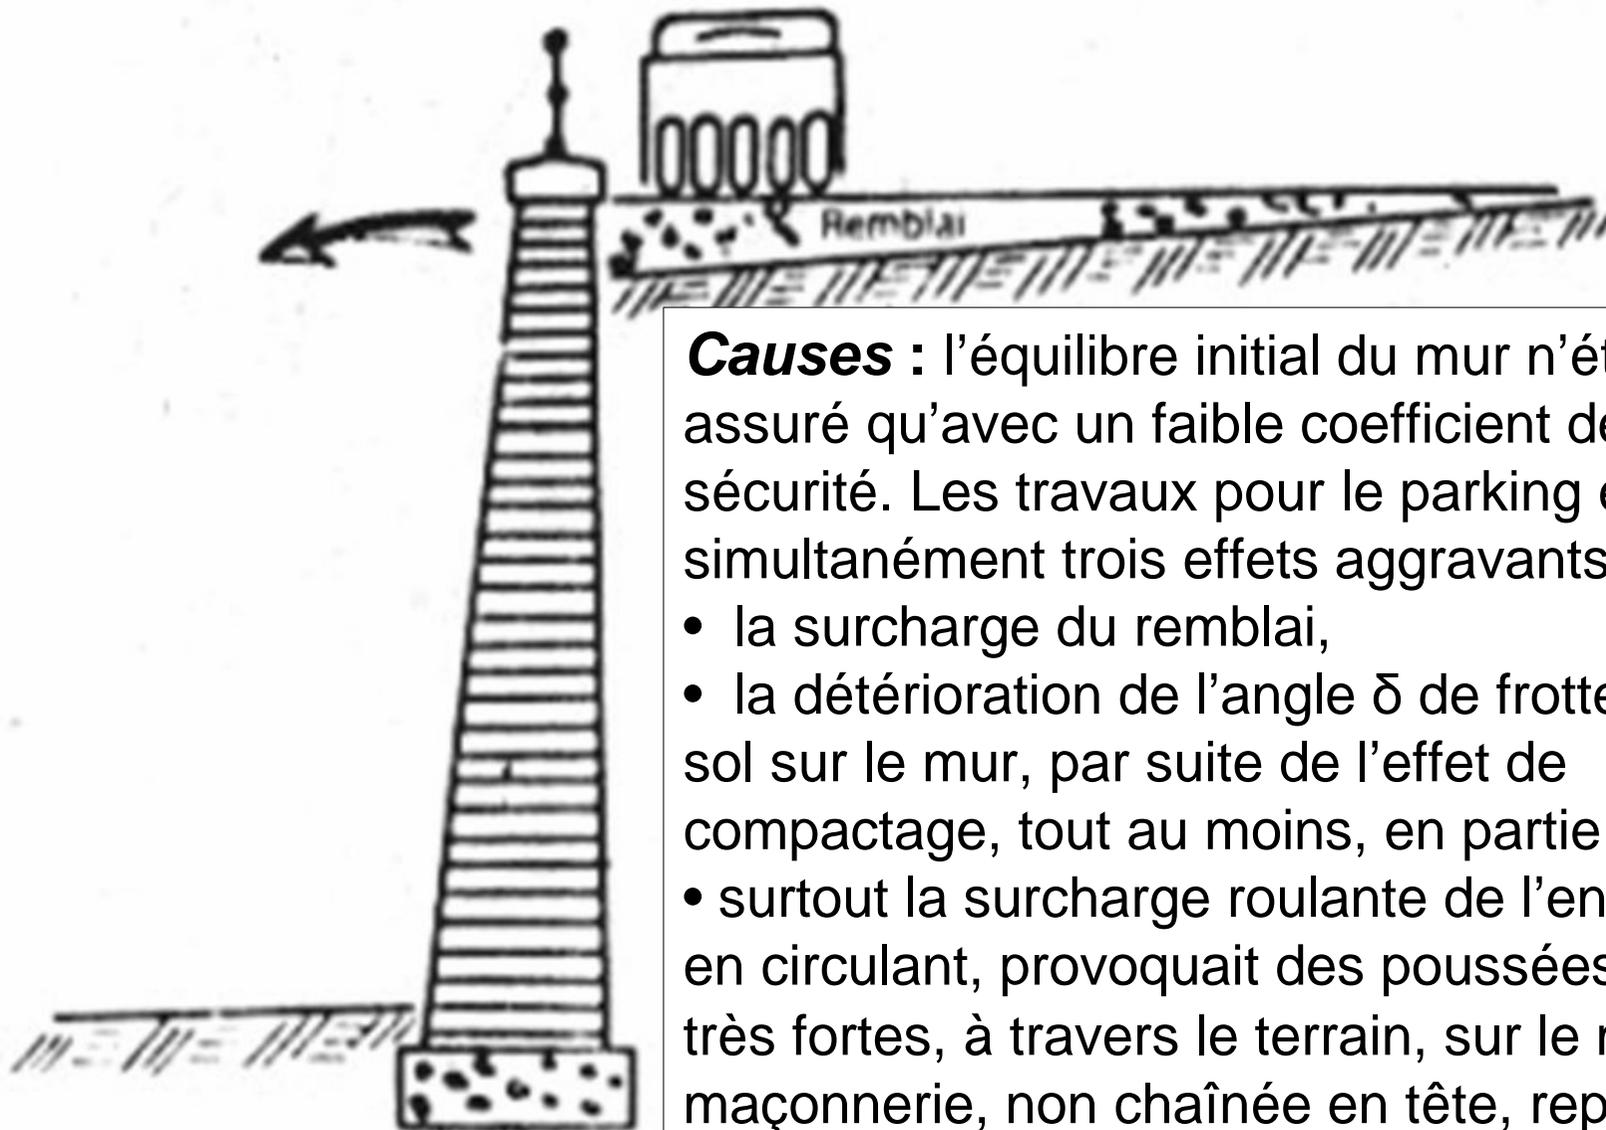
Cette place était limitée d'un côté par un mur de soutènement en maçonnerie d'environ 5 mètres de haut. En préparation du revêtement routier, un remblai sablo-graveleux venait d'être épandu sur le sol et on le compactait soigneusement au rouleau quand l'accident survint. Le mur céda près de l'engin, lequel fût entraîné dans l'éboulement. Son conducteur fut sauvé par miracle.

Causes : l'équilibre initial du mur n'était assuré qu'avec un faible coefficient de sécurité. Les travaux pour le parking eurent simultanément trois effets aggravants :
