DEPARTEMENT DE GENIE CIVIL

# **PATHOLOGIE DES CONSTRUCTIONS**

## **Chap. 5. PATHOLOGIE DU BETON ARME.**

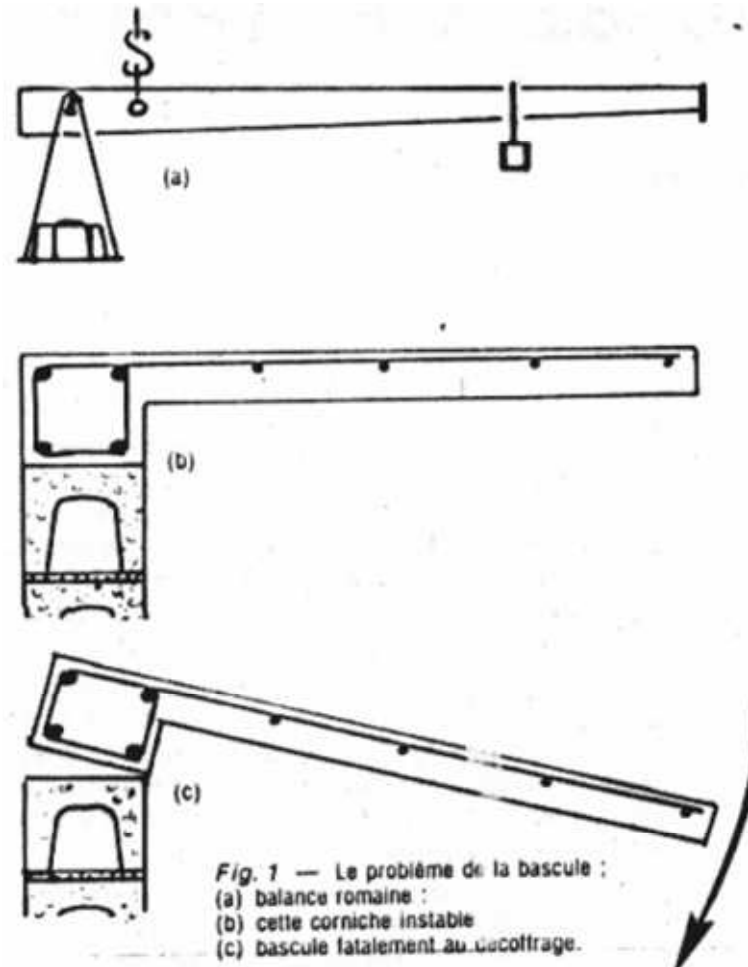
Ceci dit il n'est pas concevable de construire une corniche comme celle présentée par la car cette réalisation est instable et ne peut que s'effondrer au décoffrage en basculant autour de son arête.

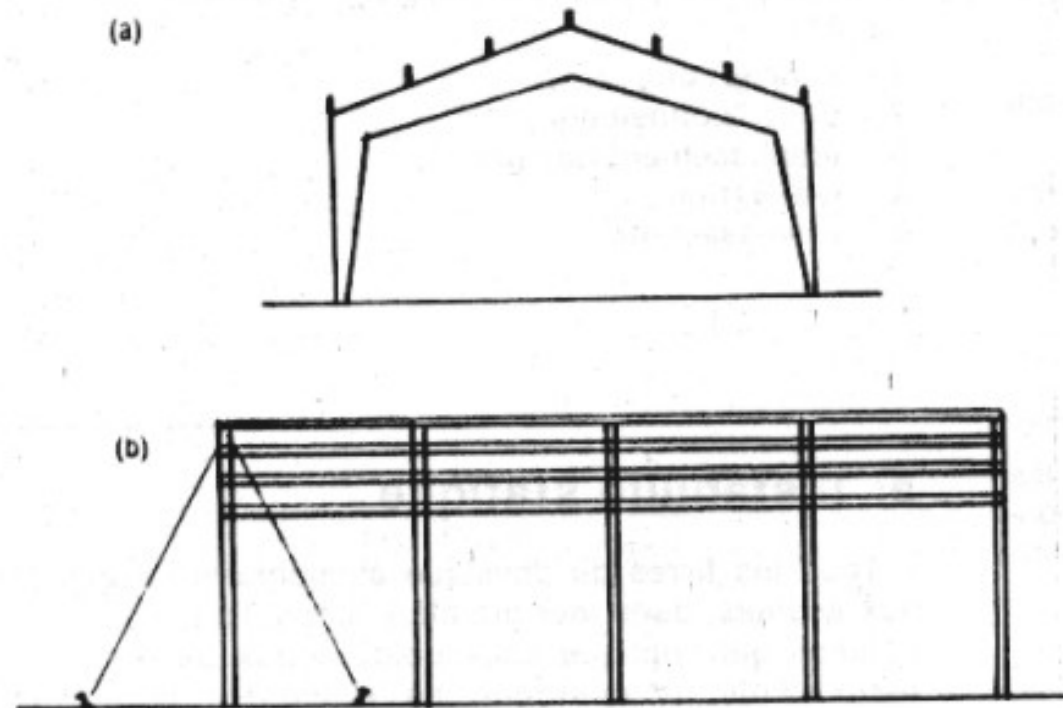
Aussi, parfois l'instabilité est précaire en cours de construction. L'exemple montre cet effet dû à une insuffisance de contreventement des portiques avant le scellement des pieds.

Portiques insuffisamment contreventés avant scellement des pieds si les haubans sont mal tendus et les pannes simplement posées.

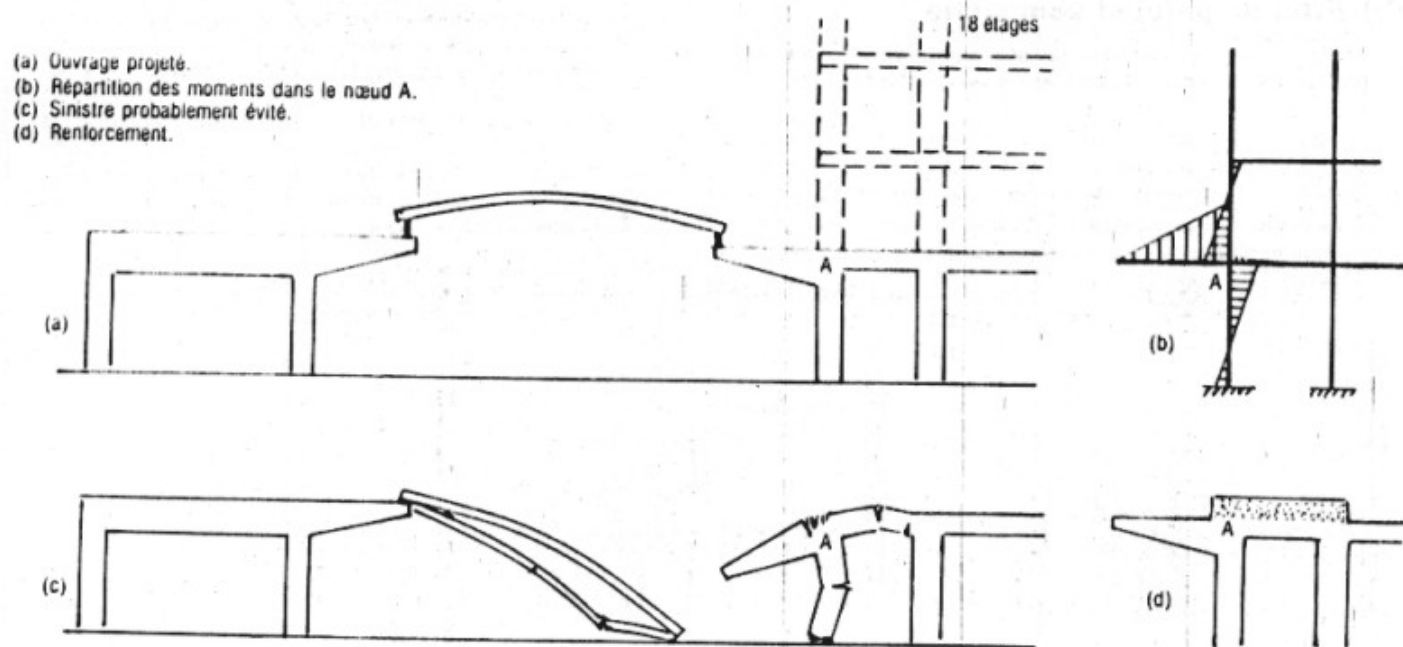
une remise en cause de dernière minute de la stabilité d'un bâtiment d'habitation, en cours de construction, prévient d'un effondrement assuré. La couverture d'un vaste hall comportait dans sa partie centrale une alternance de grands bacs en béton précontraint de 12 m de long et de voûtes translucides et sur ses côtés une dalle en béton. L'ensemble était porté de chaque côté par de grandes consoles de 5.40 m en porte à faux, reliés à deux bâtiments culassés. L'un de ces bâtiments était à simple RDC et sa stabilité avait été correctement assurée. L'autre bâtiment était un immeuble de 18 étages sur RDC.

Les deux RDC étaient réalisés, ainsi que les consoles et dalles latérales du hall, quand le maître de l'ouvrage demande que la toiture du hall soit immédiatement achevée, avec grands bacs et voûtes translucides, de manière à pouvoir l'occuper et y exercer son commerce. L'architecte donna son accord de principe. Ce fut le bureau de contrôle qui attira l'attention sur le fait que l'ouvrage ainsi réalisé n'aurait pas été stable.

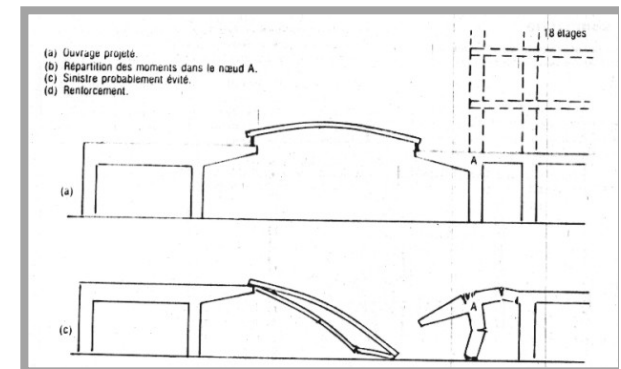
**Causes :** en effet, les consoles côté bâtiment étaient encastrées dans des nœuds comportant :  
Une poutre de plancher prolongeant la console,

Un poteau constitué de ses tronçons de RDC et de 1er étage de section confortable en raison des 18 étages à porter.

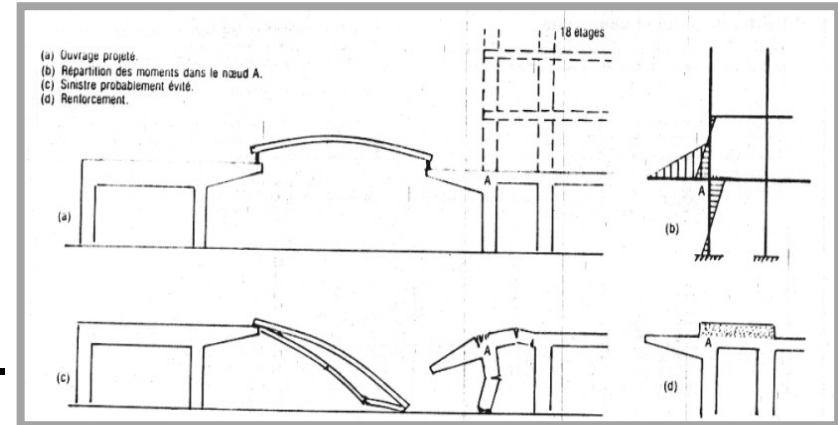
Le moment de flexion important, apporté par chaque console, devait être repris, à raison de 45% dans chaque tronçon de poteau et 10% seulement par la poutre de plancher.

En l'absence du tronçon supérieur du poteau du 1er étage et de sa charge, le moment dans le tronçon inférieur était majoré de 50% et celui dans la poutre était triplé. Or, les sections de béton et d'armatures n'étaient pas prévues pour cela, et l'on pouvait prédire, sans grand risque de se tromper, une ruine certaine de la structure porteuse de la couverture et la couverture elle-même.

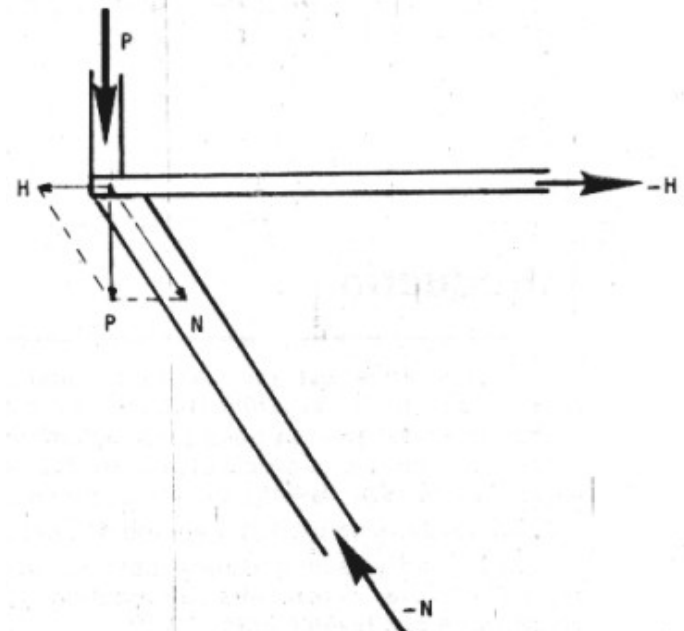
Un poteau est une barre qui transmet un effort suivant sa direction. S'il est incliné, il transmet un effort incliné qui comporte par conséquent une composante horizontale

Dans cet élément de construction la charge  $P$  se décompose en charge  $N$  et un effort horizontal  $H$ , qui doivent être équilibrés par 2 réactions  $-N$  et  $-H$ . Le reste de la construction est-il capable de résister à  $-H$  ?

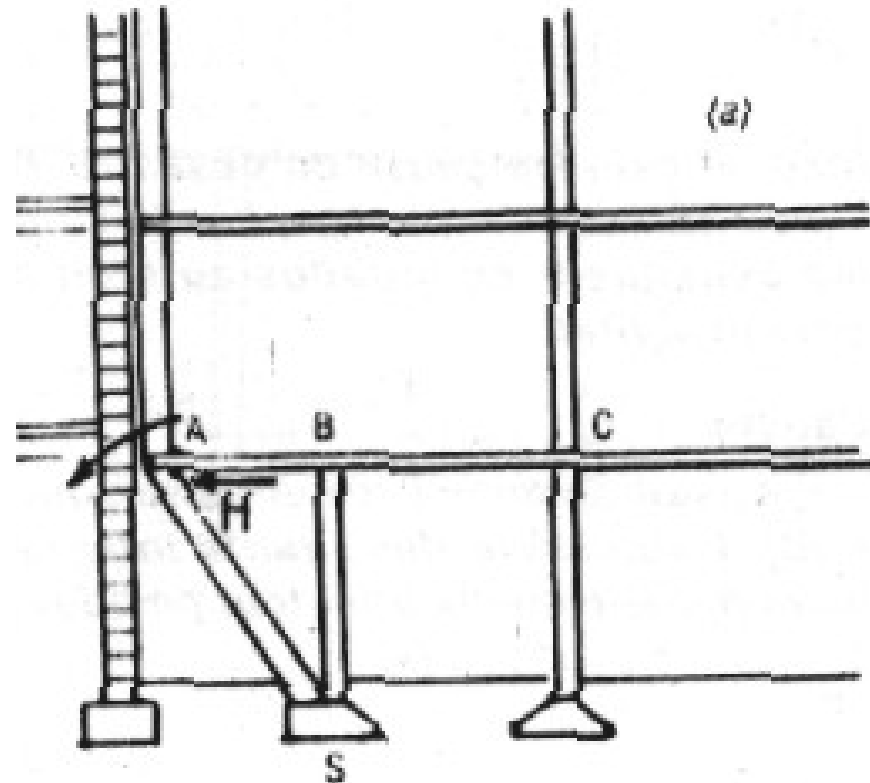
Dans cet exemple, le projeteur avait eu l'idée d'incliner en sous-sol les poteaux porteurs du mur de doublage en file A pour qu'ils rejoignent les semelles de la file voisine. Comme par ailleurs, les façades devaient être traitées en 'murs rideaux', les planchers portaient uniquement sur les refends, en commençant par les murs de doublage en mitoyenneté.

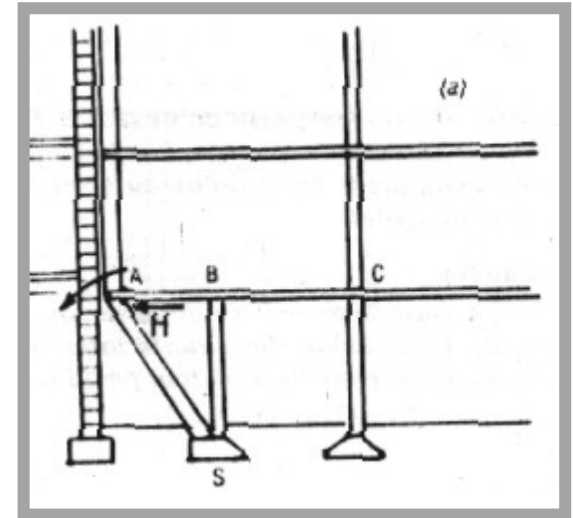
Les travaux étaient arrivés au plancher haut du 1er étage quand le chef de chantier, qui faisait consciemment, tous les matins, le tour de ses installations, observa que le joint de tassement réservé entre l'ancien bâtiment et le nouveau n'avait plus une épaisseur régulière.

Au niveau du plancher haut du sous-sol, le polystyrène qui avait servi de coffrage était à moitié écrasé. Le chef de chantier alerta son entreprise, et l'examen attentif des lieux qui s'en suivit révéla les désordres suivants :

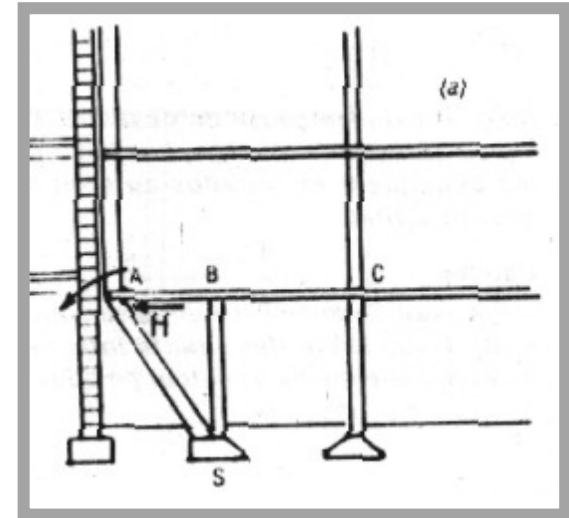
**Causes** : la composante horizontale  $H$  de l'effort dans les poteaux inclinés ne pouvait être reprise dans la structure du sous-sol du bâtiment nouveau, peut être avait-elle même provoqué un léger glissement des semelles  $S$ .

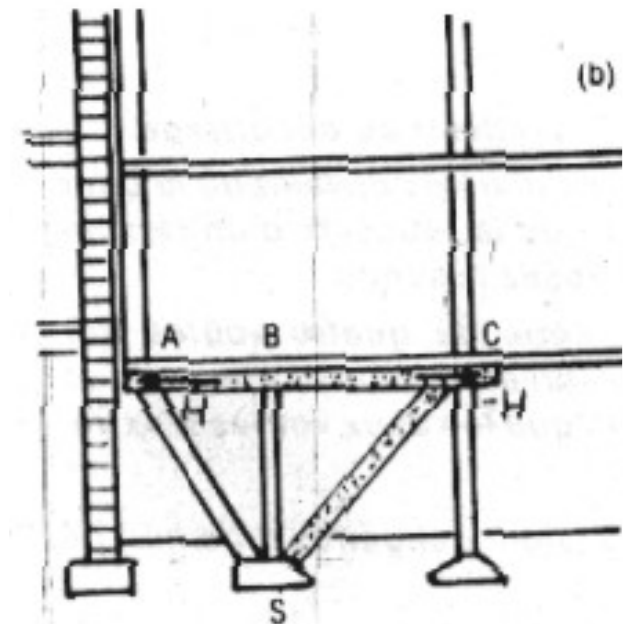
**Remèdes** : il fallait réaliser une structure capable, soit de supprimer la poussée  $H$ , soit de l'équilibrer par une butée égale et opposée. Pour cette dernière, il fallait réaliser des diagonales  $SC$  mises en charge par vérin et des tirants  $AC$ . Le maître de l'ouvrage ne fut pas satisfait puisque ces adjonctions devaient supprimer quelques places de parking au sous-sol. Néanmoins il n'usa pas de son droit de faire démolir.

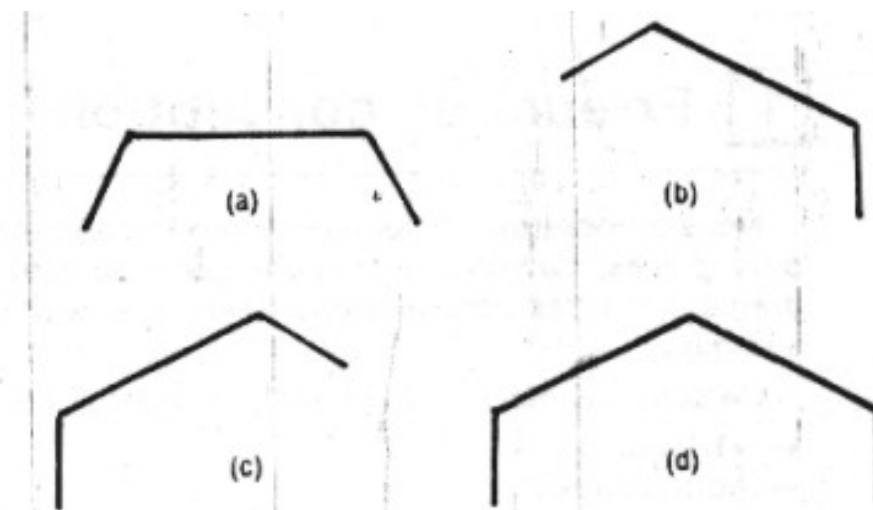
Fig. 4 — De l'art de démontrer qu'un arc ne pousse pas.

Il y a parfois des raisonnements issus de théories erronées tel que celui-ci : une table sur deux pieds inclinés tient parfaitement d'aplomb. On le voit bien en tenant une règle entre deux doigts. Si l'on incline le tout, il doit bien sûr tenir encore et nous avons obtenu un poteau vertical. L'association de cette partie avec sa symétrie, nous aurons l'image d'un portique. Le plus comique c'est que des personnes convaincus sont passés à la réalisation, ce qui a conduit nécessairement à la ruine.

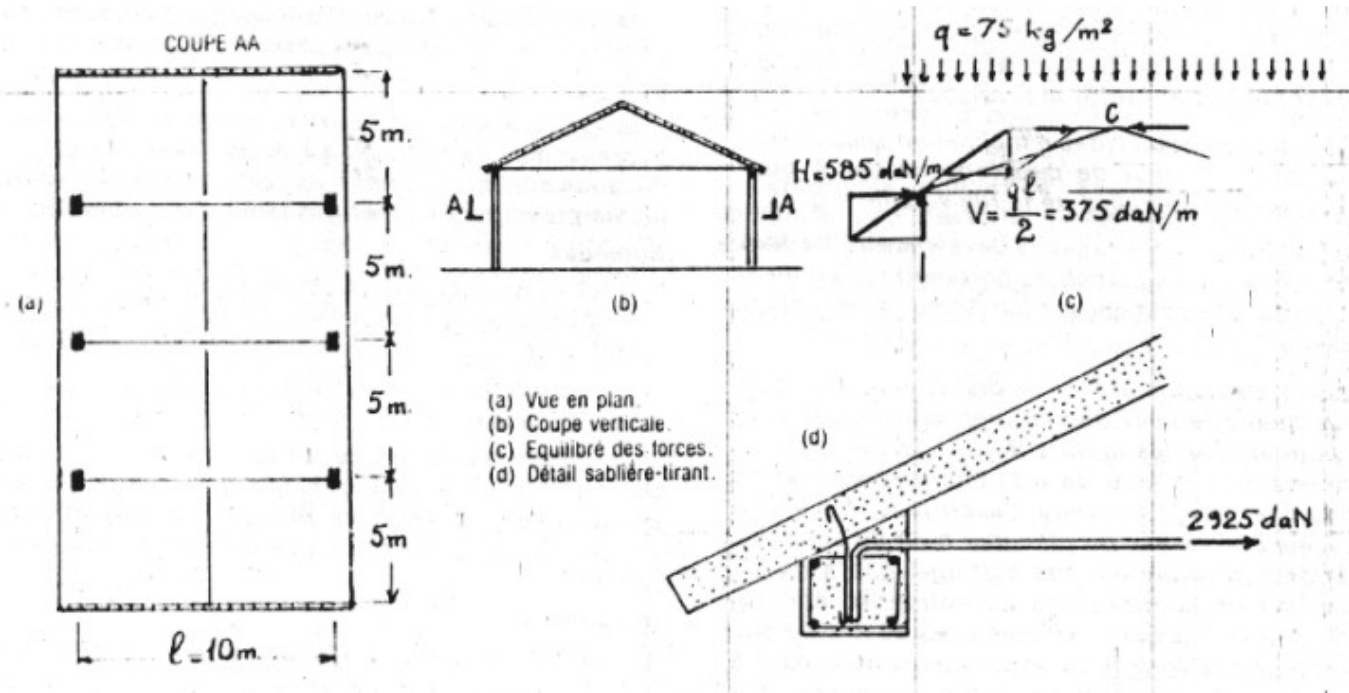
une toiture en tuiles canal. Un simple chaînage formait faîtage. Le tout reposait sur deux files de poteaux et deux pignons en briques creuses. L'ouvrage couvrait ainsi un rectangle de 20x10 m. Les tirants formés d'un diamètre de 25 mm étaient nettement insuffisants pour reprendre les poussées. De plus, il était fort mal ancré. L'effondrement survint pendant que l'on enlevait les étais qui soutenaient le faîtage.

**Causes** : le hangar avait été construit dans la méconnaissance totale des règles de l'équilibre statique. Estimons à  $q = 75 \text{ kg/m}^2$  la masse de la sous toiture ainsi réalisée, constituée de deux plaques pratiquement articulées en faîtage et en sablière ; de portée totale  $l = 10 \text{ m}$  et de flèche  $f = 1.60 \text{ m}$  et écrivons l'équilibre des forces de gauche par rapport au faîtage C où la réaction est horizontale par raison de symétrie.

La stabilité de chaque versant, implique en sablière une réaction verticale  $V = ql/2$  avec  $V = 75 \times 10/2 = 375 \text{ daN/m}$  et deux réactions horizontales antagonistes, l'une en faîtage et l'autre en sablière, de  $H = ql^2 / 8f = 75 \times 100 / 8 \times 1,60 = 585 \text{ daN/m}$ . Dans les voûtes correctement réalisées, cette poussée est reprise par une poutre noyée dans la voûte et reportée ainsi aux tirants. A supposer que la céramique armée ait pu, par effet de voûte, reporter ces efforts sur 5 m de chaque côté, c'est  $585 \times 5 = 2925 \text{ daN}$  que devait reprendre chaque tirant. Or, la transmission des efforts n'y était pratiquement pas assurée. Et il restait encore à poser les tuiles, d'un type assez lourd. En outre, l'ouvrage devait encore pouvoir résister à la neige et au vent.<sup>15</sup>

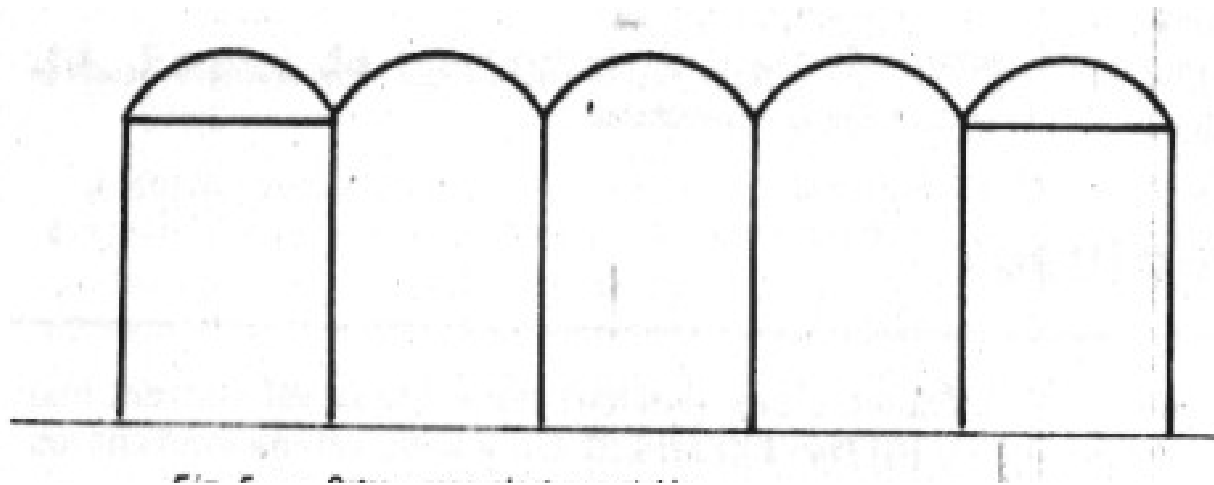
Un raisonnement aussi désastreux conduit à arc buter des voûtes les unes aux autres et à affirmer que l'ensemble est en équilibre, du moment qu'on assure l'équilibre des travées d'extrémité par un tirant.

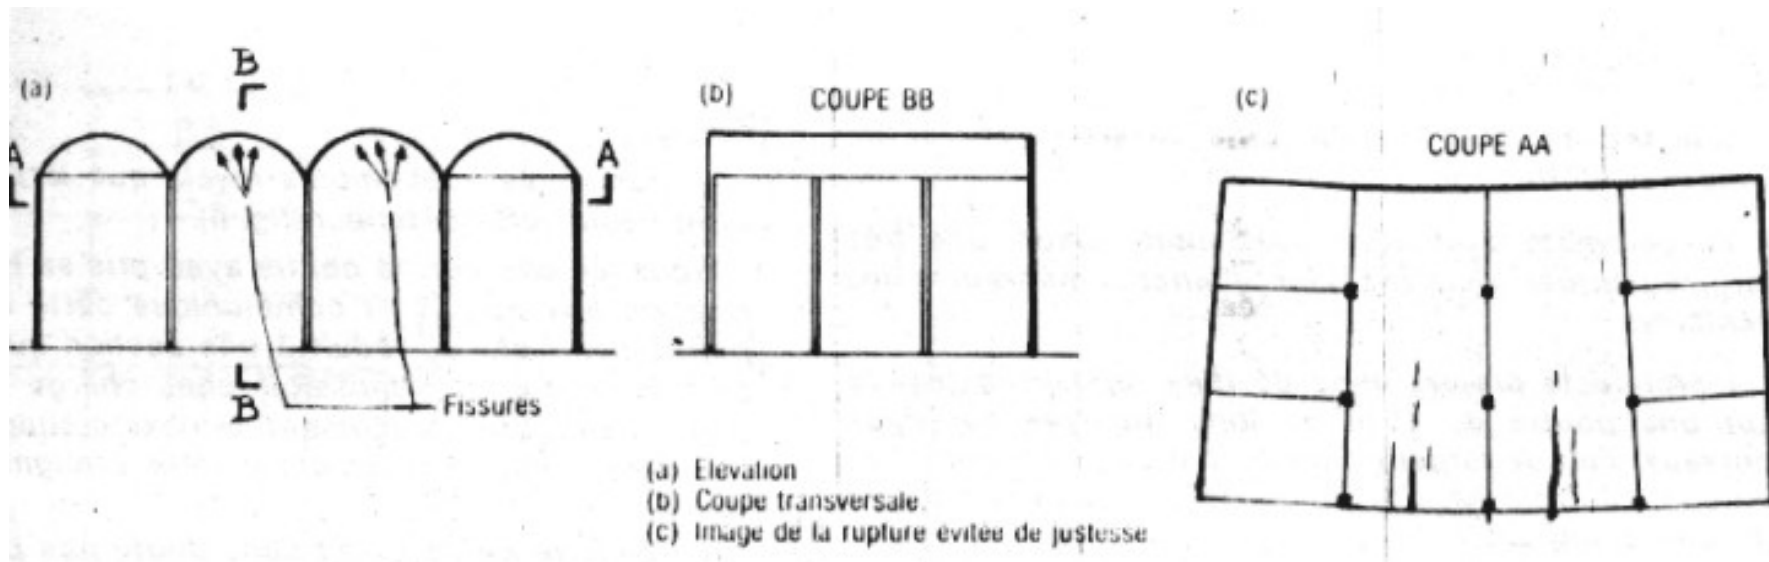
Exemple 4 : des voûtes se fissurent gravement au décoffrage. On avait construit une série de 4 voûtes sur poteaux pour constituer un abri en bordure d'une cour et l'on n'avait équipé de tirants que les 2 voûtes d'extrémité.

Peu après le décoffrage, des fissures largement ouvertes apparurent en intrados au droit des clés de voûtes intermédiaires.

**Causes** : l'économie des tirants était tellement minime que le projeteur ne pouvait même pas l'évoquer pour se disculper. Les voûtes se seraient certainement écroulées si le mur du fond n'avait apporté une action stabilisatrice en empêchant l'ouverture en éventail que devait provoquer l'aplatissement des voûtes.

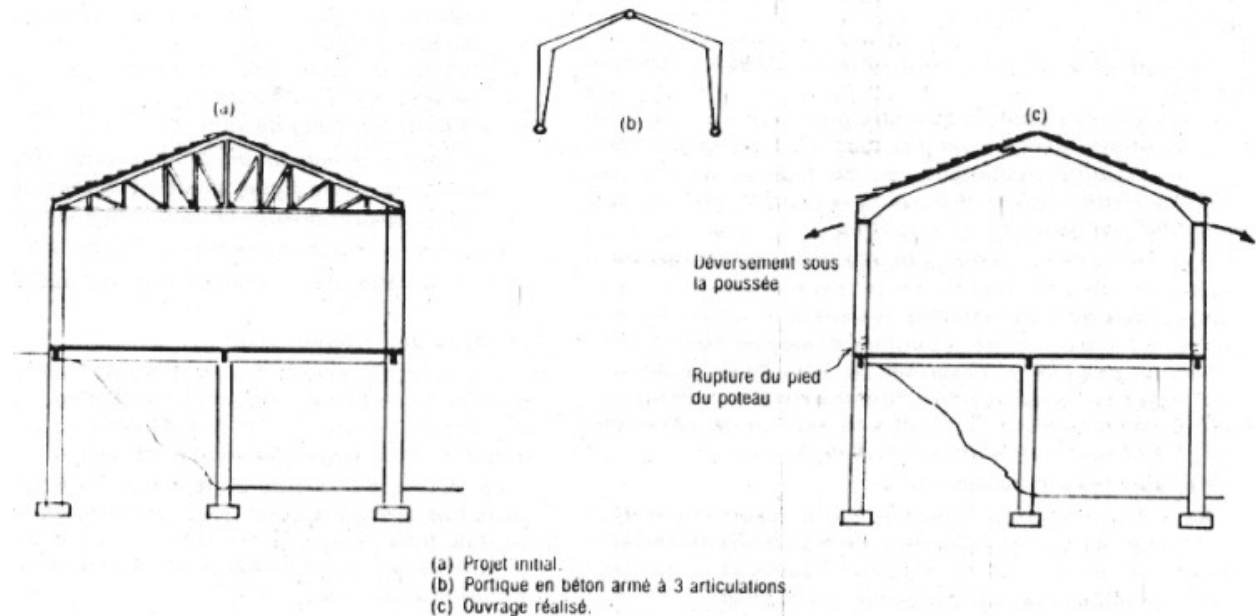
Un propriétaire avait fait construire un bâtiment à deux niveaux, dont la toiture devait être portée par une charpente métallique de type

classique à deux versants. Les fermes de forme traditionnelle à tirant, devaient reposer sur des poteaux en béton armé dimensionnés pour résister et à la charge et au vent.

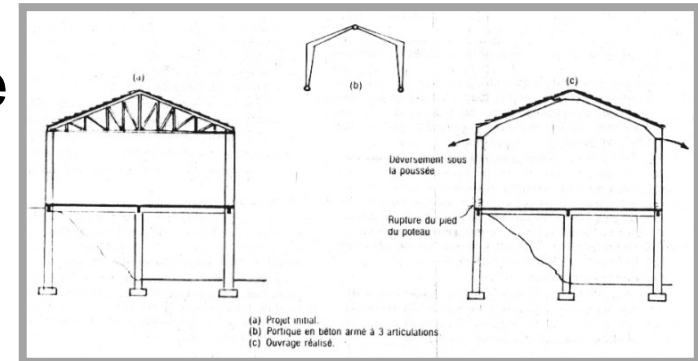
**Causes** : la liaison réalisée entre poteaux et arbalétriers en béton armé ne pouvait guère transmettre le moment de continuité. Dès lors, un moment considérable se développa en pied des poteaux qui n'étaient guère dimensionnés pour résister à ces efforts.

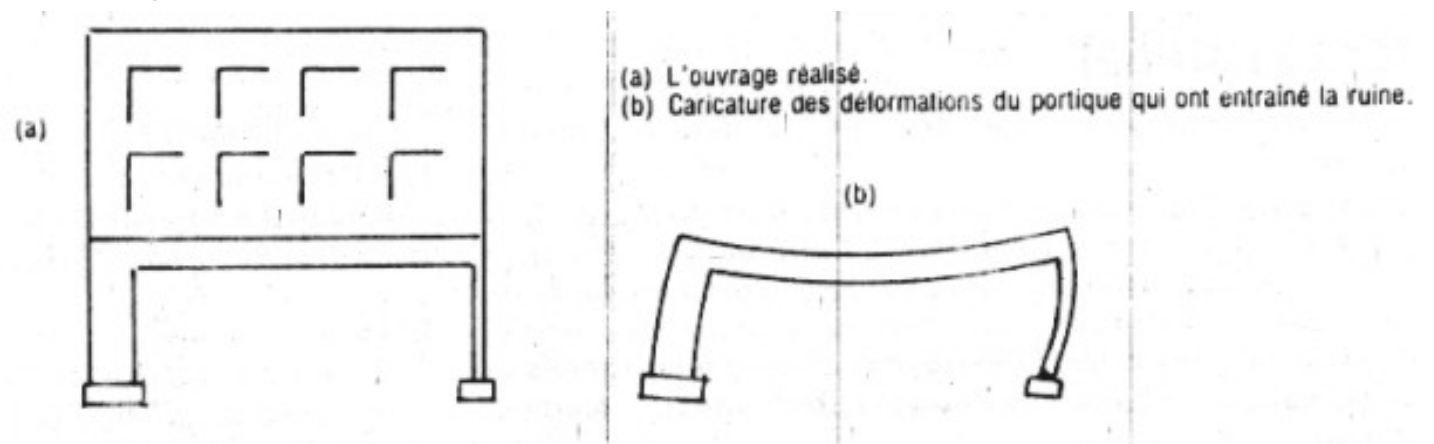
ouverture sur la rue pour faciliter la manœuvre des véhicules. L'architecte projeta alors de faire reposer la façade sur une poutre de 15m de long appuyée sur 2 poteaux, l'un de largeur confortable et l'autre mince.

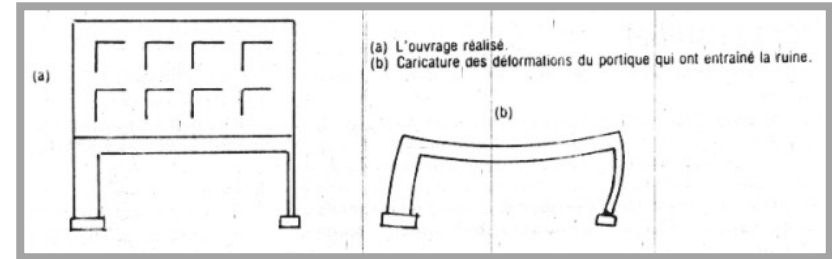
Le projeteur conçut une poutre de 25x110 cm, et l'arma fort correctement avec chapeaux se retournant dans le gros pilier par contre l'autre est traité comme un poteau ordinaire. Vers la fin de la construction, l'ouvrage s'effondra.

**Causes** : l'examen des décombres révéla que le pilier mince avait fléchi vers l'extérieur. Sous les charges, la poutre avait pris sa flèche, avec rotation aux appuis. Cette rotation amenant un moment de flexion, vient s'ajouter à la charge contrée au niveau du pilier mince où les contraintes atteignirent la rupture. Ce sinistre ne se serait pas produit si le pilier en question avait été équipé de 2 articulations.

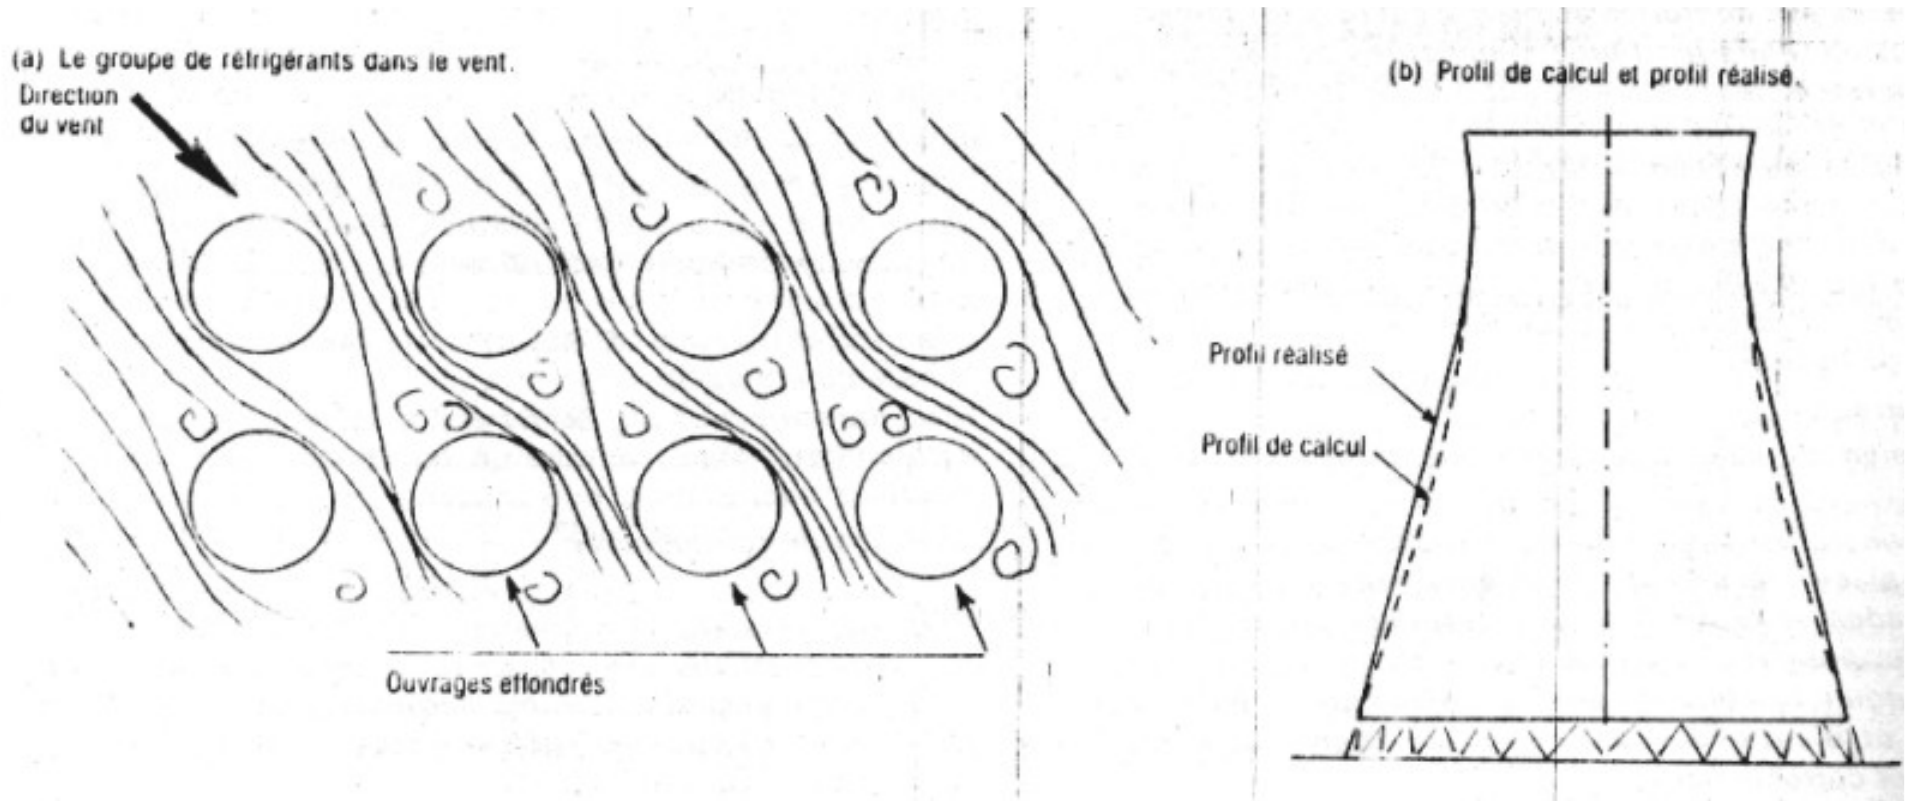
Exemple 8 : trois aéroréfrigérants de 100 m de haut s'effondrent, le 1er novembre 1966 dans le Yorkshire en Angleterre, un jour de grand vent.

Pour sa nouvelle centrale électrique du Ferrybridge, le CEGB fit construire 8 réfrigérants disposés par quatre en deux rangs, assez serrés les uns contre les autres. Ce jour, le vent soufflait en tempête et les rafales atteignaient 130 km/h.

Bien que les réfrigérants aient été calculés pour résister à des vents de 180 km/h, 3 s'écroulèrent et ces 3 là étaient abrités du vent par d'autres qui résistèrent.

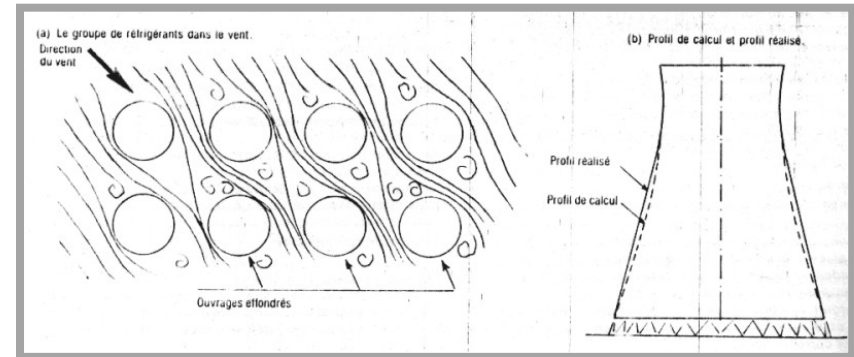
Un ouvrage masqué du vent par un autre ne s'en trouve pas toujours abrité, c'est le contraire qui s'est produit dans ce cas. En effet, les réfrigérants se situant en première

ligne au vent, formant obstacle, avait réduit la section d'écoulement, entraînant des accélération de turbulences en arrière, produisant un vent plus dangereux pour les obstacles suivants. Aussi, les règlements britanniques de l'époque ne prescrivaient aucune vérification sous vent 'extrême' majoré de coefficients dynamiques. De plus, l'entrepreneur n'avait pas réalisé exactement le profil de méridienne prévu. Au lieu de donner une courbure nécessaire à la stabilité ; il avait tiré droit, transformant toute la partie inférieure en tronc de cône ; ce qui nuit fortement à la résistance au vent. A l'époque, ces énormes cheminées aux épaisseurs de coquilles d'œuf (8-10 cm) étaient considérées comme des membranes travaillant en compression-traction-cisaillement. On s'arrangeait qu'il n'y ait point de flexion et l'armature était concentrée en nappe croisée à mi-épaisseur.

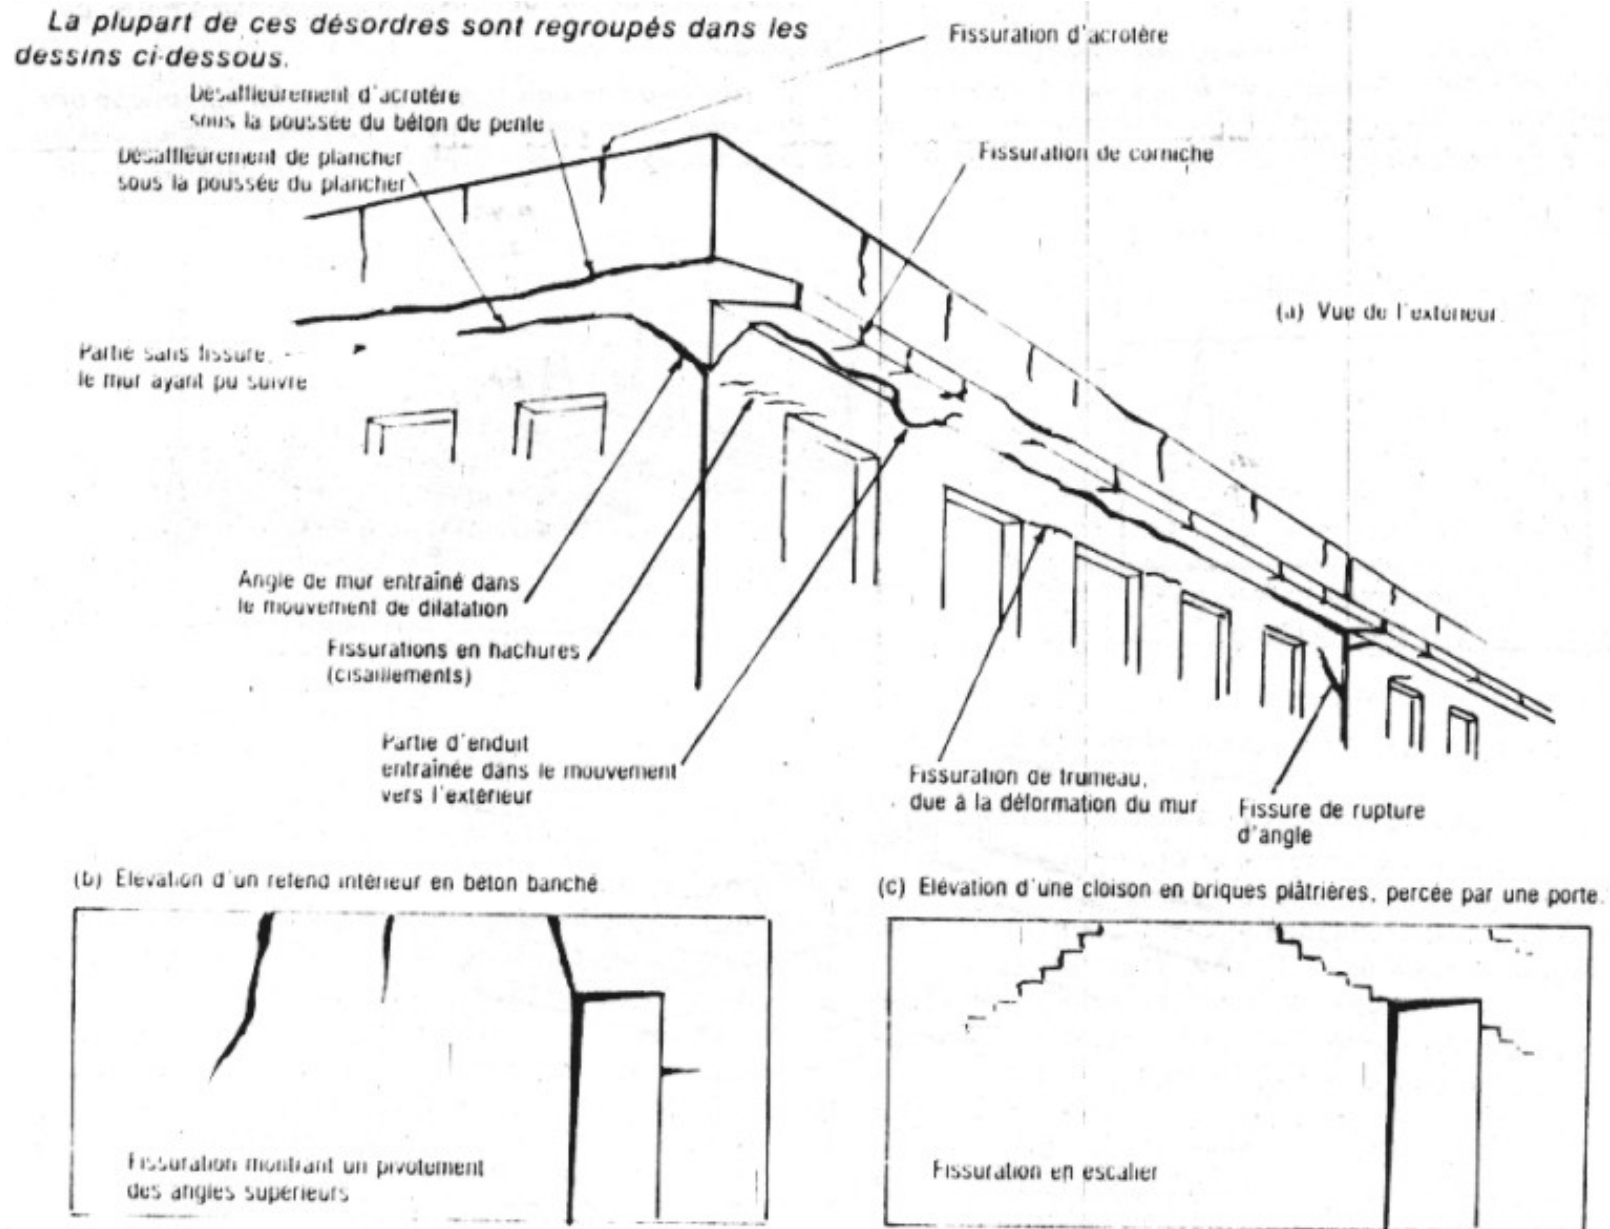
# Exemple 9 : désordres multiples que peut causer une toiture terrasse.

Dans les zones exposées au soleil et au froid comme celles des toitures terrasses, l'alternance de ces deux phénomènes sont responsables de fissuration s'ils sont trop importants.

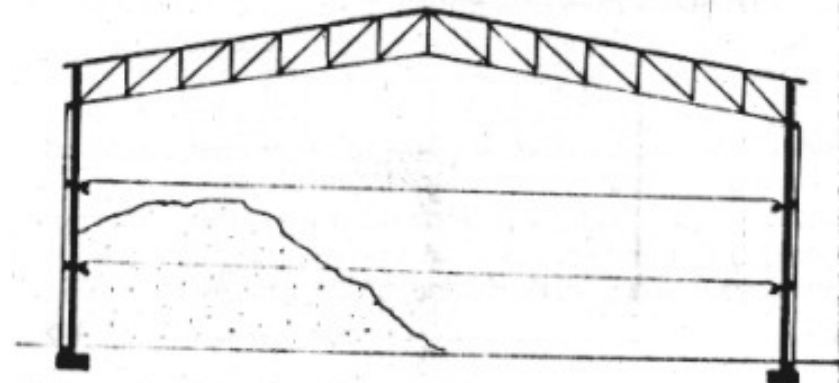
Cet ouvrage carré de 17 m de côté et de 6 m de hauteur sous entrain, comportait des murs latéraux en béton armé quadrillés de nervures et une toiture légère en charpente métallique.

a) Hangar à grain, avec le chargement désaxé qui a pu suffire à le faire écrouler.

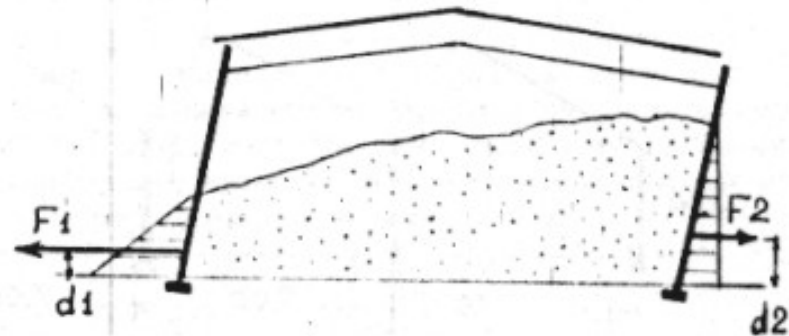
(b) Déformation (caricaturée) nécessaire pour équilibrer une poussée  $F_2$  par une butée  $F_1$  grâce à l'équilibre des moments :  
 $F_1 d_1 + F_2 d_2 = 0$ .

Les murs latéraux devaient travailler en flexion sous la poussée du grain, avec appui au croisement des nervures grâce à de simples tirants en fer ronds de 20 cm de diamètre qui traversaient le hall et étaient retenus de chaque côté par l'effet de poussée.

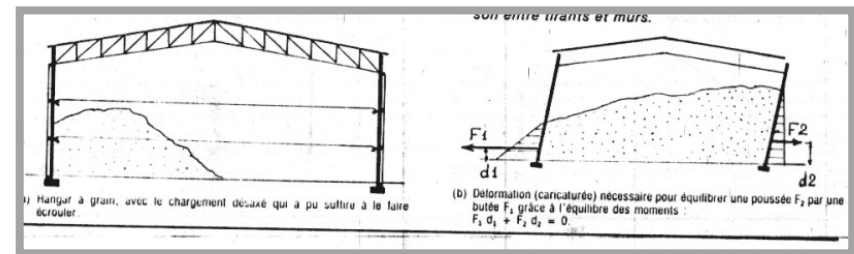
**Causes** : c'est une erreur de détail qui fut à l'origine de l'effondrement : les tirants de  $\Phi 20$  n'étaient même pas ancrés dans la paroi en béton, leurs extrémités étaient simplement courbées en crosse et passées dans des étriers scellés dans les murs. L'examen des décombres révéla que les crosses s'étaient ouvertes.

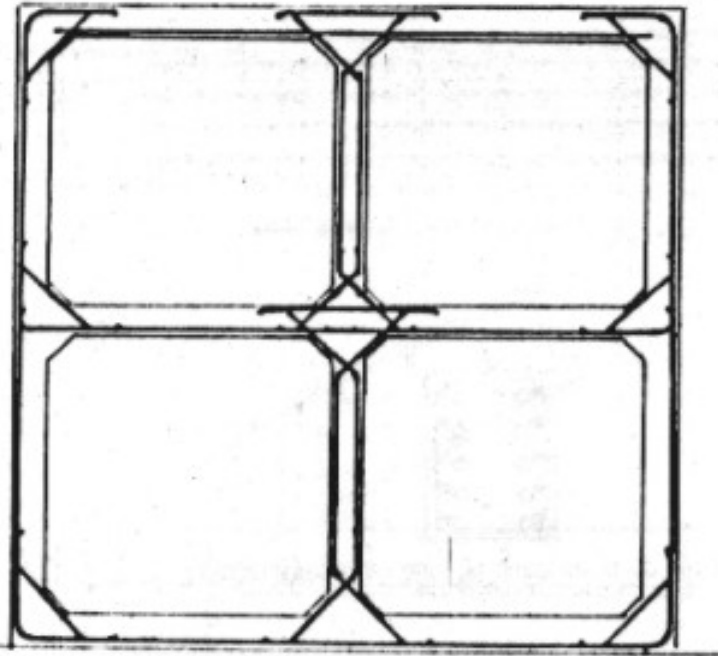
Il s'agit d'une batterie de deux cuves à 2 niveaux posées directement sur le sol. La pression du liquide engendre sur les parois des flexions qui mettent en tension leur parement extérieur dans leur zone centrale.

(a) Coupe transversale, avec schématisation du ferrailage du radier.

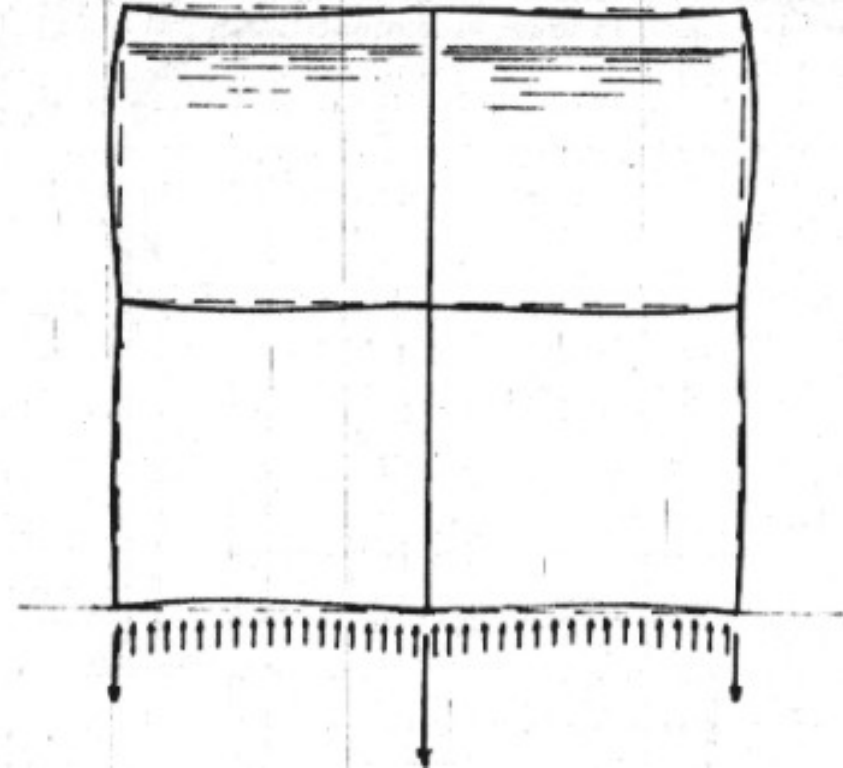
(b) Schéma des déformations sous flexion quand les deux cuves sup sont pleines.

On n'a donc pas besoin d'armatures côté intérieur et l'ingénieur n'en a pas prévu. Les cuves reposent sur le sol et le radier est ferrillé uniquement dans sa partie inférieure. C'est pourtant en pleine zone centrale des panneaux du radier que des fissures apparaissent. Dans ce type d'ouvrage, toute fissure est préjudiciable car elle affecte l'étanchéité et sont la cause d'une fuite immédiate.

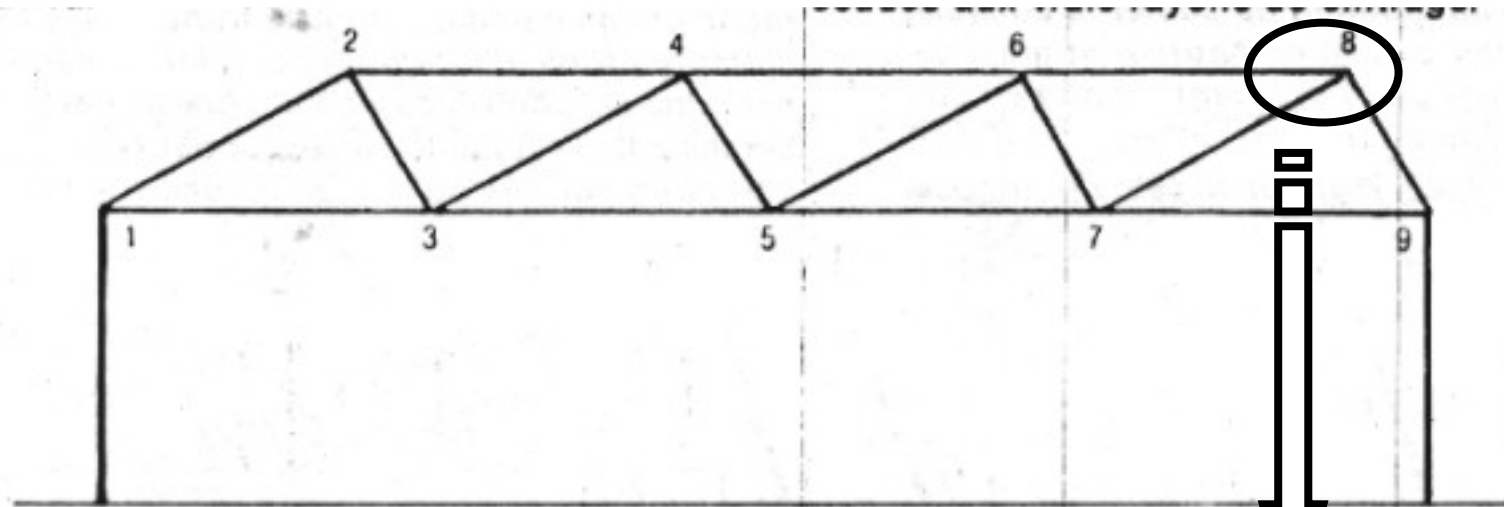
Des poutres de 27 m de portée, en forme de quadruple shed devaient porter la couverture d'un vaste atelier avec dalles de béton nervurées du côté des versants opaques.

(a) Vue d'ensemble d'une poutre en quadruple shed.

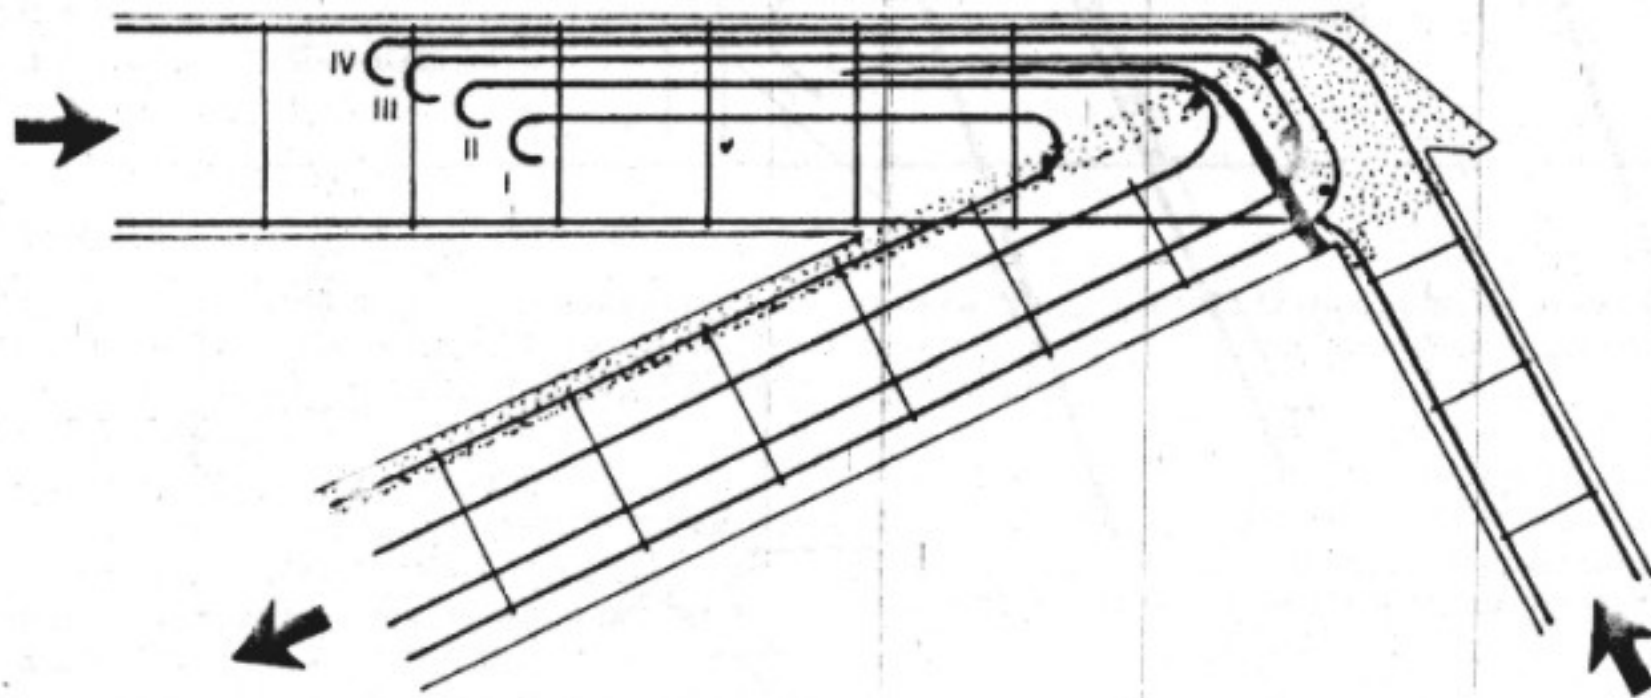
(b) Ferrailage et aspect de la déchirure du nœud 8.

Sur ses plans de détail qui représentaient dans les noeuds le tracé souhaité de toutes les armatures, il se contenta d'ajouter des crochets d'extrémité. Pourtant dans le nœud 8, le rayon de cintrage des barres principales, déjà trop petit, devenait inadmissible : mesuré à l'échelle, on lisait de l'ordre de 6 cm comme pour un  $\Phi 8$ . Le danger d'un tel cintrage était double :

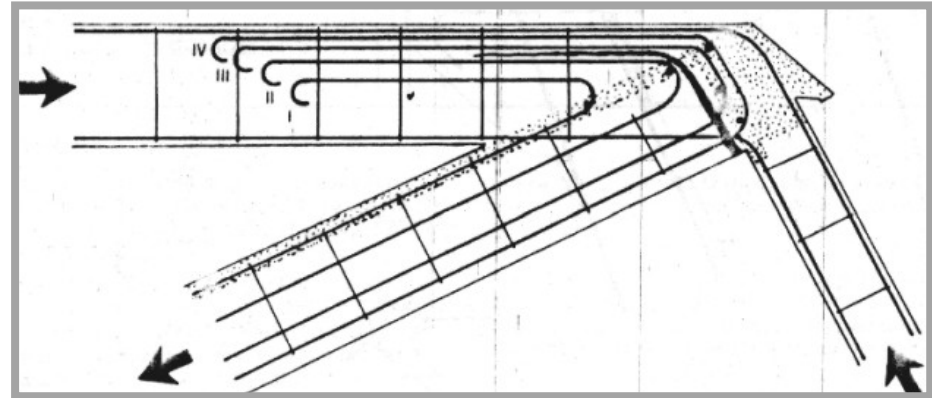
**Remède** : Démolition du nœud 8 et les barres qui y  
aboutissaient jusqu'à mi-longueur et on réalisa un nouveau  
dispositif, mieux profilé, avec acier HA et armatures  
complémentaires adéquates. Les autres nœuds ne posaient  
pas de problèmes.

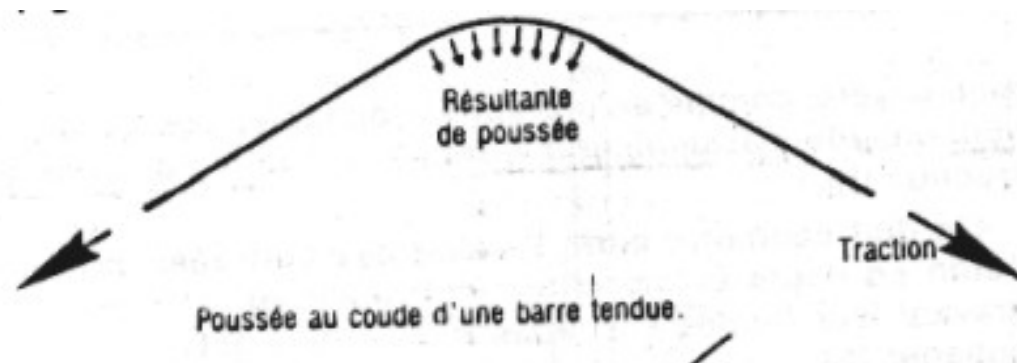
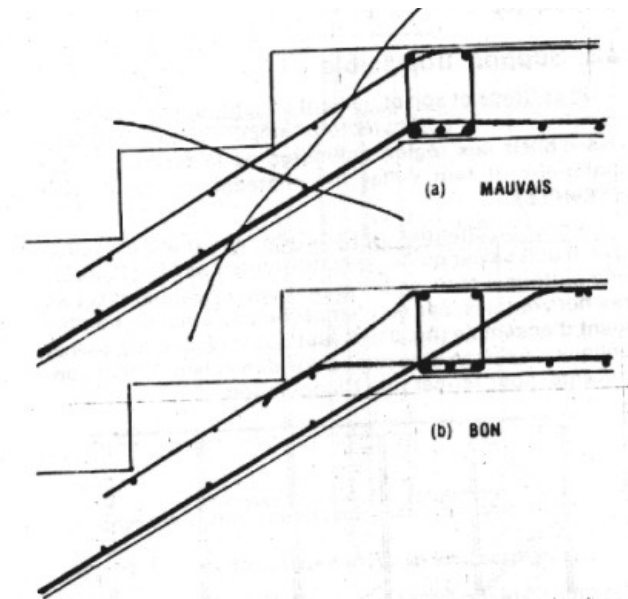
\* / Poussée au vide des barres tendues : tout coudage, même de courbure raisonnable, fait que la déviation de traction dans l'acier entraîne une résultante le long du coude à reprendre soit par le béton, soit par des aciers de couture si la fissuration est peu nuisible. Ce principe d'équilibre des forces est parfois oublié.

Ferrailage d'un raccordement de pailasse d'escalier et de palier :  
(a) la poussée au vide des aciers est mal reprise par les cadres de la poutre palière ;  
(b) disposition correcte.
