DEPARTEMENT DE GENIE CIVIL

# **PATHOLOGIE DES CONSTRUCTIONS**

## **Chap. 5. PATHOLOGIE DU BETON ARME.**

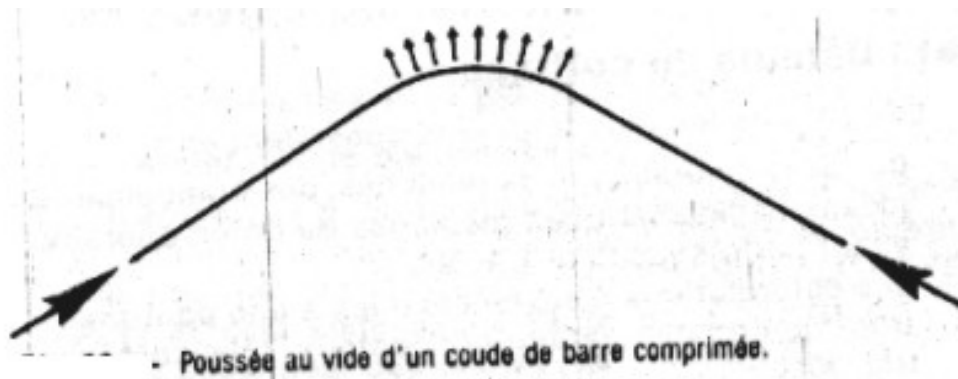
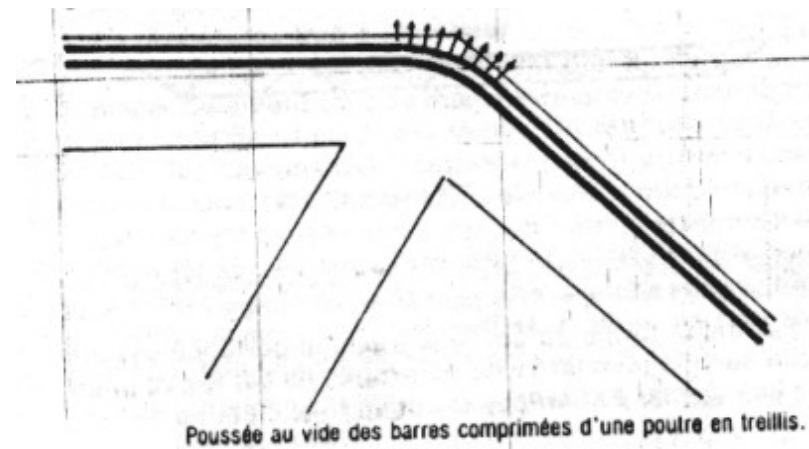
\* / Poussé au vide des barres comprimées : une barre comprimée coudée pousse au vide comme une barre tendue, mais en sens inverse. Elle doit alors rencontrer devant le coude, soit une masse de béton de résistance suffisante, soit des aciers de couture et certaines dispositions sont à éviter..

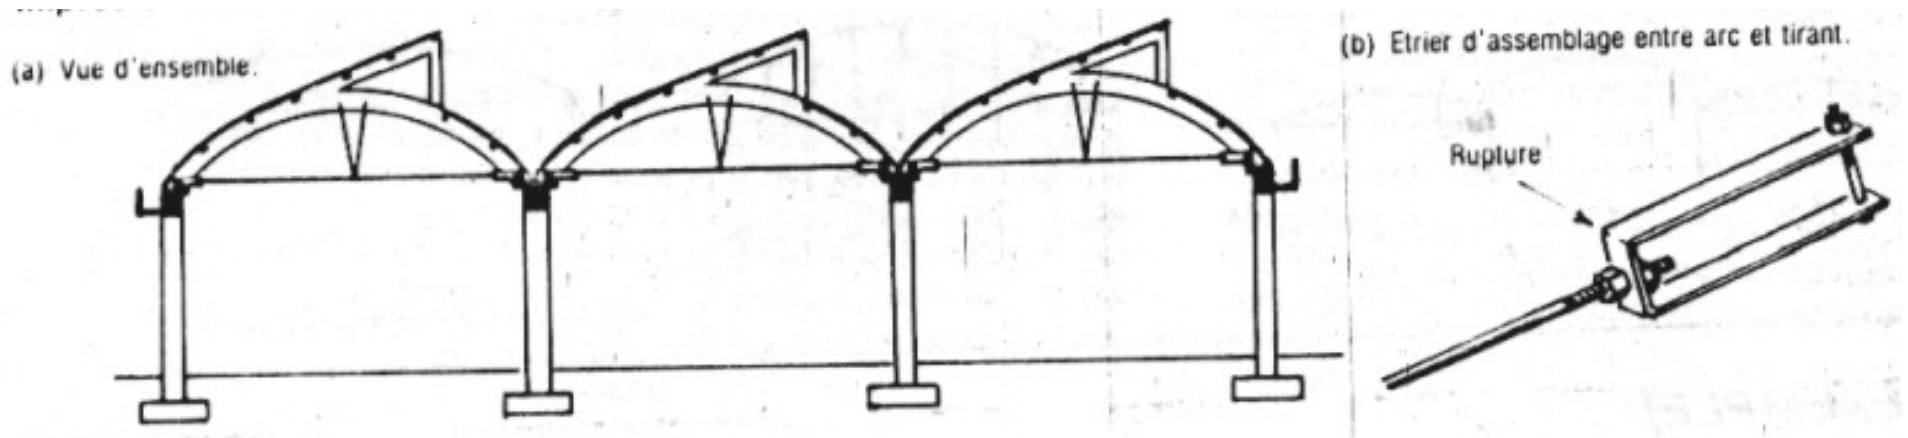
Ce bâtiment comportait trois nefs couvertes en dalle de Béton armé préfabriqué portés par des arcs de 8 mètres de portée. Le tirant de ces arcs était réalisé à partir d'un acier de nuance FeE24 et de diamètre 20 mm, terminé à chaque extrémité par un étrier à fer plat boulonné dans l'arc. L'effondrement se produisit un soir, heureusement après le départ de tous les ouvriers du chantier. La réception des travaux devait avoir lieu une semaine après et 1200 ouvrières et ouvriers devaient occuper ces locaux.

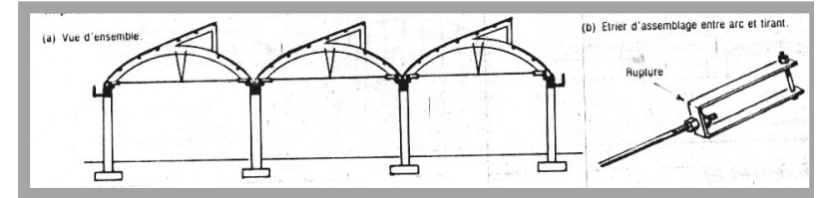
**Causes** : L'examen des décombres révéla que tous les tirants avaient rompu de l'un de leurs deux étriers

d'extrémité et l'on s'aperçut très vite que c'était probablement la cause principale du sinistre. Le projeteur n'avait probablement qu'une idée imprécise de la distribution des efforts dans ces pièces. En béton armé, l'on sait qu'un étrier en acier mi-dur ne doit jamais être déplié après coudage, sous peine de rupture. Or, ici les coudes avaient été écrouis par forgeage et les tractions des tirants les sollicitaient dans le sens de la réouverture. La structure ne disposant d'aucune sécurité, il a suffi probablement de la rupture d'un étrier pour que l'ensemble s'écroule comme un château de cartes.

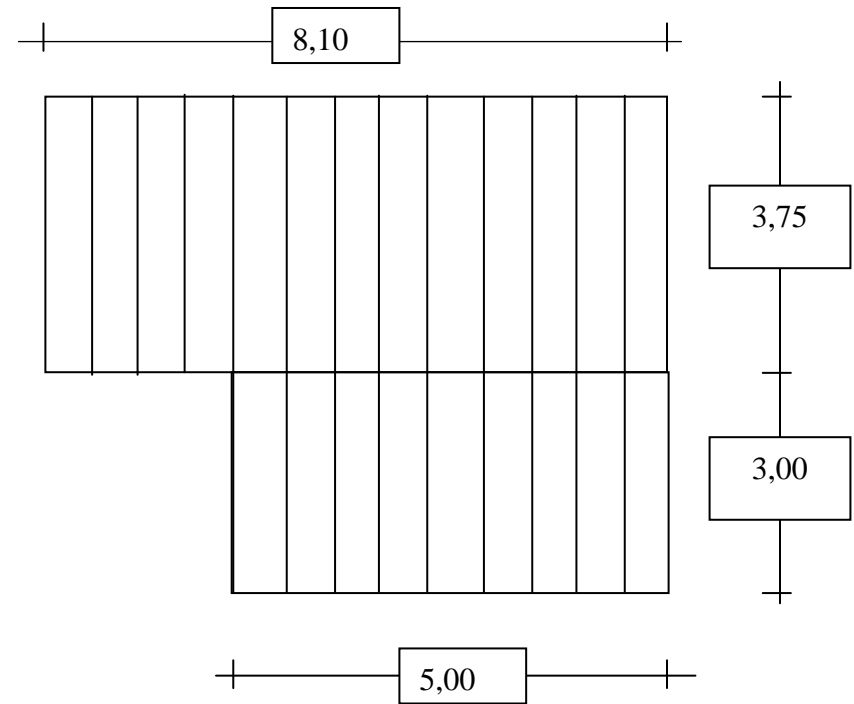
Il comportait des hourdis en terre cuite surmontés d'une dalle en béton de 5 cm. Cela était traditionnel pour l'ingénieur, après un petit calcul, il se contenta d'indiquer à l'entreprise locale les armatures à placer dans les nervures.

Il avait simplement négligé de préciser dans quel sens elles devaient porter. L'entrepreneur n'avait pas compris que les nervures devaient être posées dans le sens dessiné sur le plan.

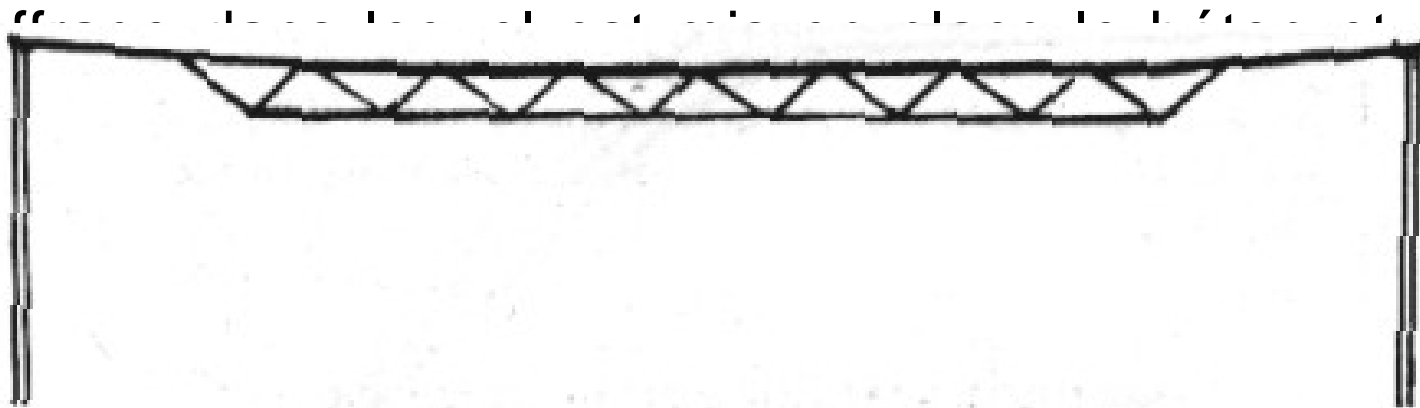
Les étais horizontaux télescopiques ont une flexibilité propre, indiquée par le constructeur, dont l'entrepreneur doit tenir compte.

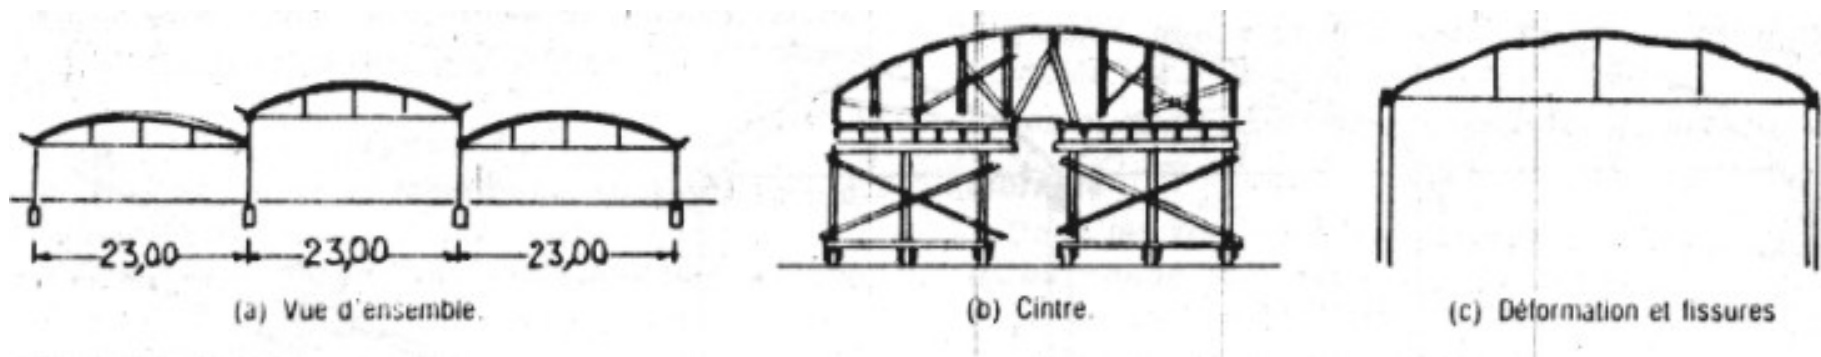
Ce sinistre affecta un chantier qui comportait trois nefs de portée 23m. Les voûtes qui franchissaient des travées de 8 m entre arcs raidisseurs, mesuraient 5 cm d'épaisseur et n'étaient armées que d'un treillis soudé TS5 20x20.

La stabilité d'un tel voile mince implique une ligne moyenne épousant parfaitement le funiculaire des charges, ce qui est d'ailleurs utopique car le funiculaire varie avec le vent et la neige.

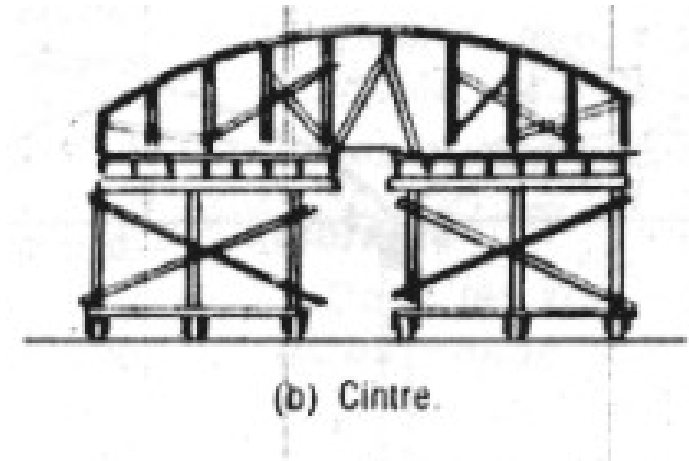
- D'une part, elle avait un matériel trop artisanal ; le cintre entièrement en bois, comportait deux parties : celle inférieure, atteignant la sous face des tirants et roulant sur galets d'une travée à l'autre ; et la partie supérieure

constituée d'étais radiaux, de pannes et de planches. Pour passer d'une travée à l'autre, il fallait démonter et remonter entièrement cette partie délicate.

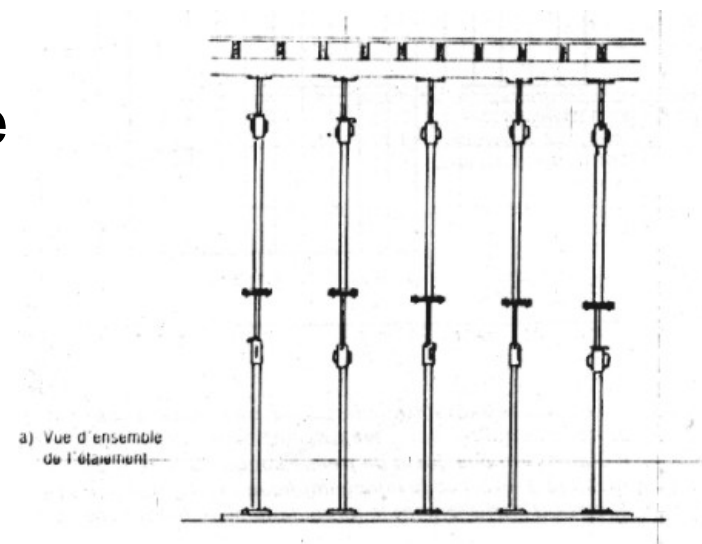
Les étais avaient leurs platines percées de 6 trous, il suffisait donc de les assembler par 6 boulons – bien mince, il est vrai – pour former des étais de la hauteur voulue.

Mais, les deux parties d'un étau télescopique présentent entre elles un certain jeu qui forme jarret. En usage normal, ce jarret est situé non loin d'une extrémité et n'a pas d'effet notable sur les contraintes dans le tube. Dans ce cas, il y avait deux étais, donc deux jarrets et le chef de chantier, habitué à placer la rallonge en haut, avait superposé les pièces de telle sorte que le premier jarret était situé à peu près à mi-hauteur. L'ensemble pouvait prendre une cambrure dangereuse.

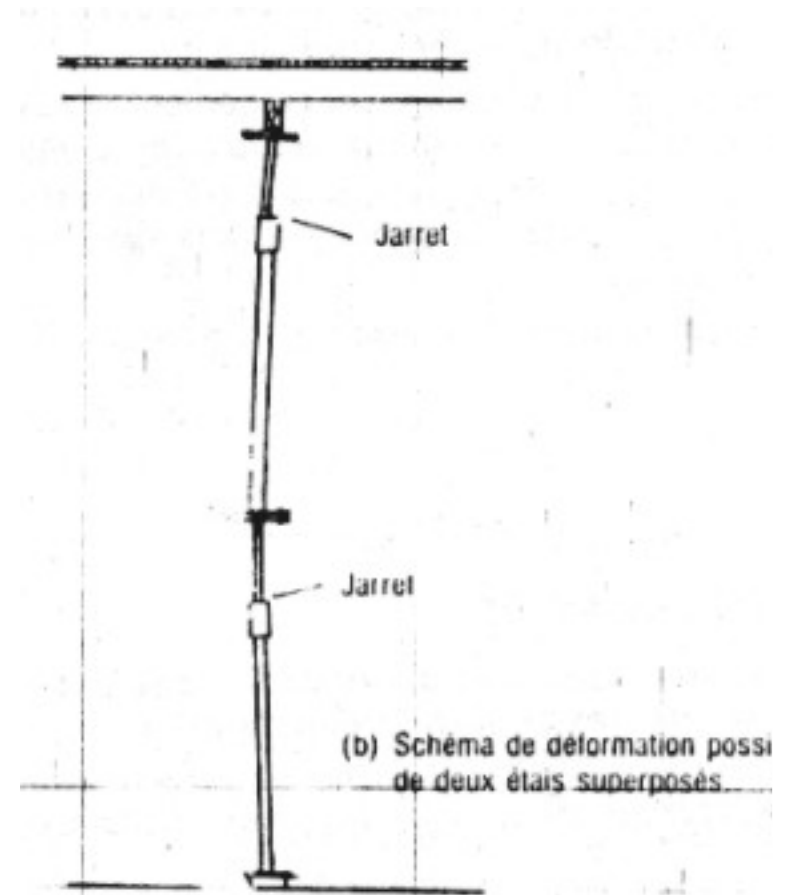
Ajoutés qu'en haut les rangées d'étais portaient des bastaings posées de chant (partie la plus étroite), en équilibre précaire, lesquels recevaient des cours perpendiculaires d'autres bastaings également de chant sur lesquels était enfin cloué le platelage. Sans aucun entretoisement, cette construction était un vrai château de cartes. Il a sans doute suffi du déversement de l'une des pièces pour que tout s'effondre.

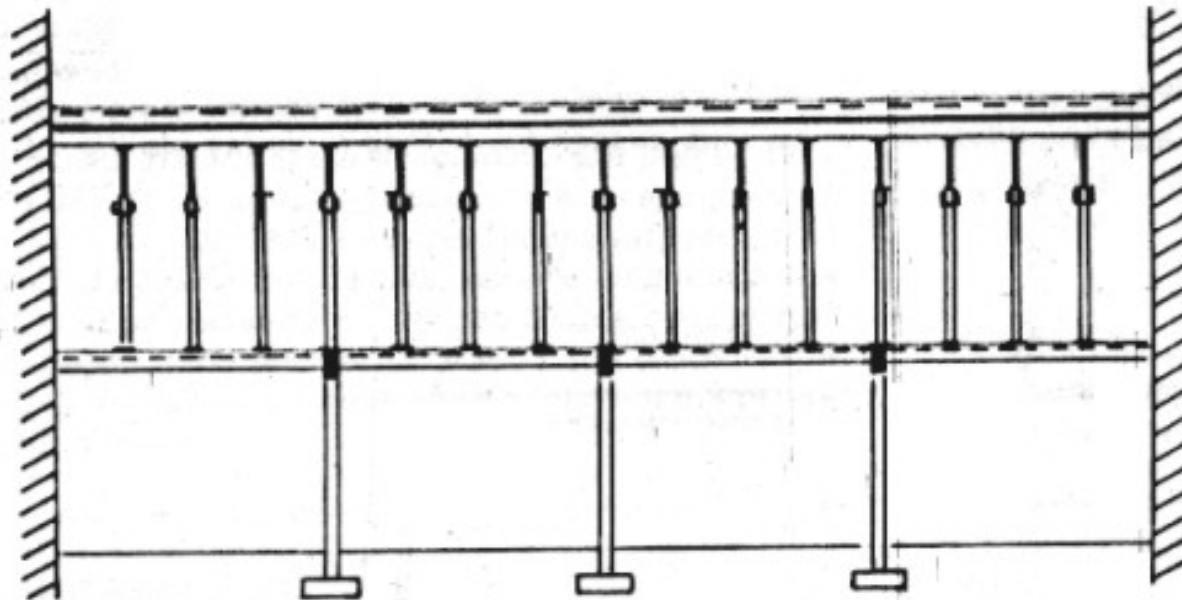
(a) Coupe longitudinale.

Cette entreprise eut à réaliser un bâtiment scolaire de 9 x 23 m d'emprise à deux niveaux. Les planchers, à nervures parallèles aux façades, reposaient sur des poutres transversales espacées de 5,50 m. Pour étayer le plancher haut du premier étage, on avait disposé une seule file d'étais à mi-distance des façades et lancer des étais horizontaux télescopiques entre eux et les façades. Les étais reposaient sur le plancher haut du RDC par l'intermédiaire des semelles en bois répartissant la charge sur trois nervures du plancher.

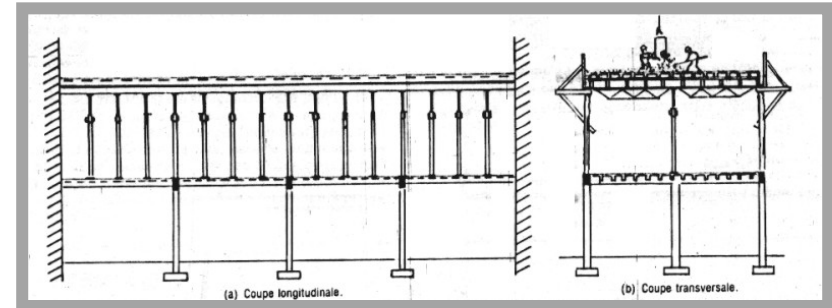
**Causes** : malgré la solidarité entre nervures assurée par la dalle coulée sur place et le soulagement partiel ainsi apporté

par les nervures encadrantes, les trois nervures directement sollicitées étaient incapables de soutenir la charge du plancher supérieure amenée par les étais. Quand la masse du béton coulé eut atteint la valeur qui devait provoquer la rupture, elles cédèrent, entraînant le coffrage, le plancher en cours d'exécution, les ouvriers bétonneurs et aussi les façades qui basculèrent et enfin le reste du plancher bas qui céda sous le poids des décombres.

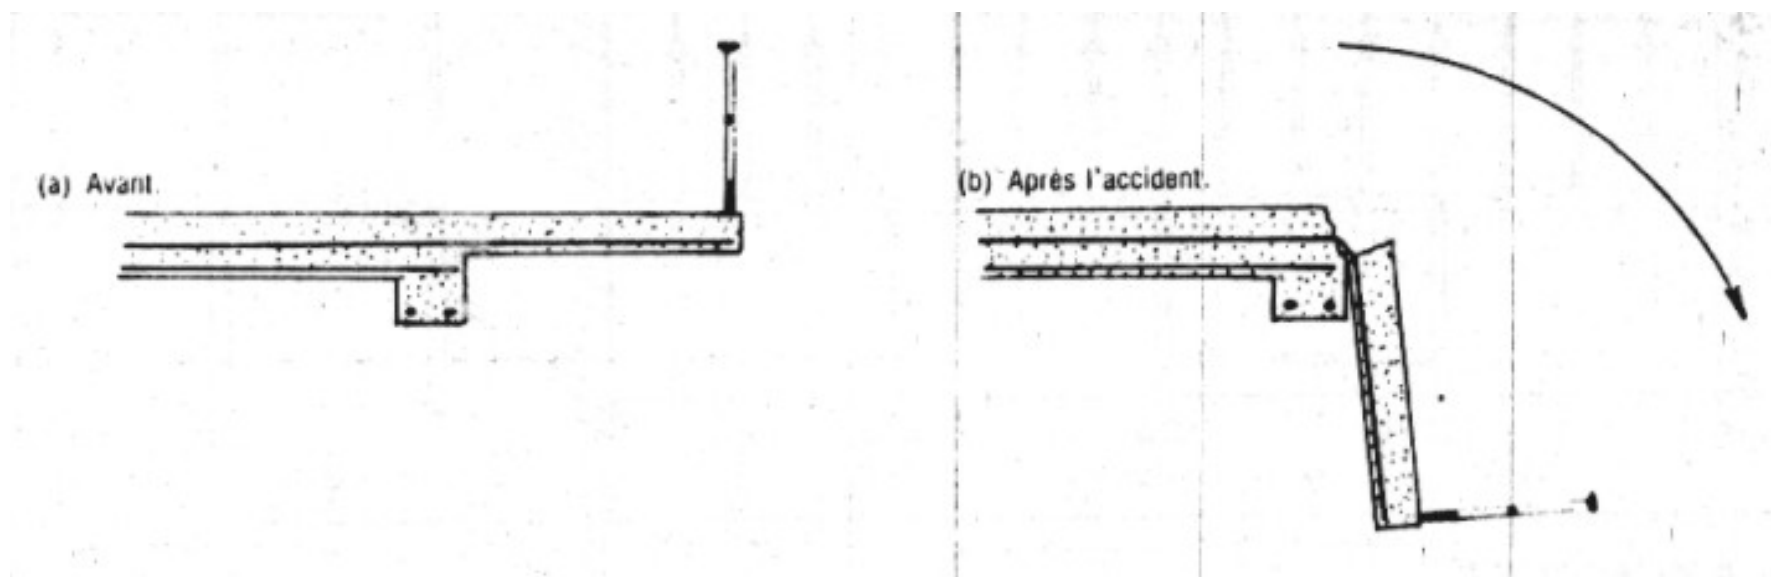
Dans tous les cas, les aciers étaient situés à 2 ou 3 cm de la sous face du balcon. Jusque là le balcon avait résisté grâce à résistance propre à la traction ; puis, la charge avait été trop forte et la section d'enracinement céda brusquement. Les aciers, formant alors charnière, font tourner la dalle et la maintiennent suspendue le long de la façade.

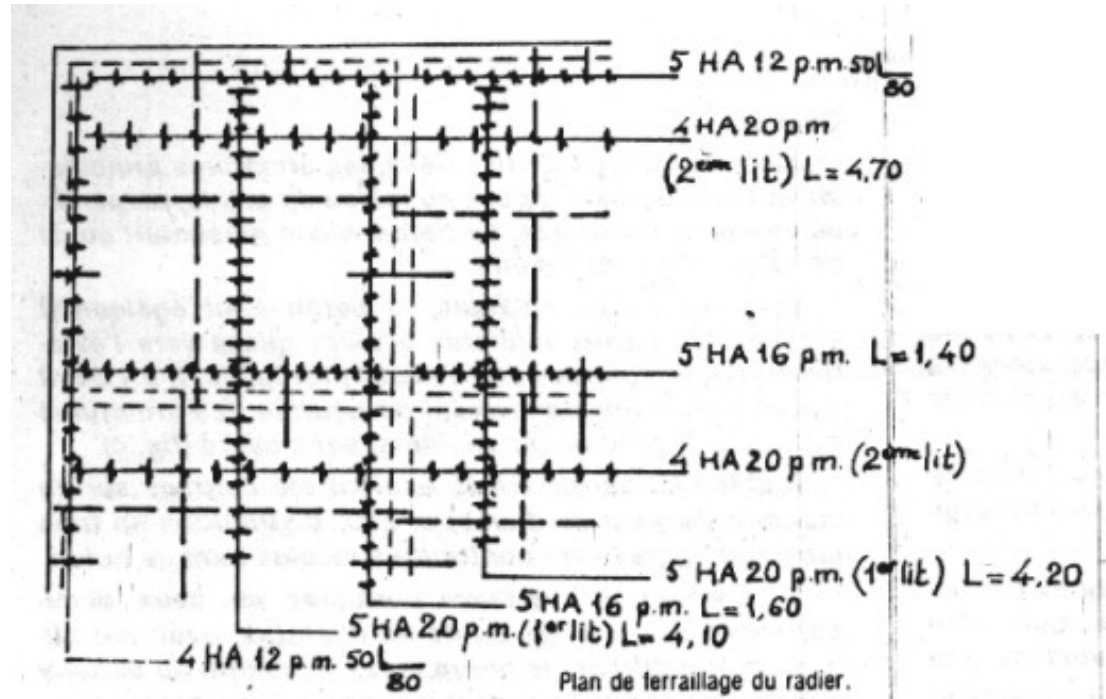
Exemple 19 : radier est ferrillé à l'envers. L'erreur est heureusement découverte avant bétonnage.

Ces plans correctement dessinés, représentaient les nappes d'armatures selon les conventions usuelles qui différencient entre les aciers inférieures et supérieures. Comme le ferrailage était simple, aucune coupe ne permettait de repérer leur répartition dans l'épaisseur du radier.

L'entrepreneur (connaissait-il bien les conventions utilisées ?) crut de bonne foi que les aciers représentés en pointillés étaient les plus lointains, donc inférieurs, et les aciers en trait continu étaient bien apparents, c.à.d. ceux supérieurs. L'ingénieur vint au rendez-vous de chantier et découvrit immédiatement l'erreur. L'entrepreneur du recommencer le travail. Il ne perdit aucun acier : ses coupes étaient bonnes. Mais tout le monde avait eu chaud.

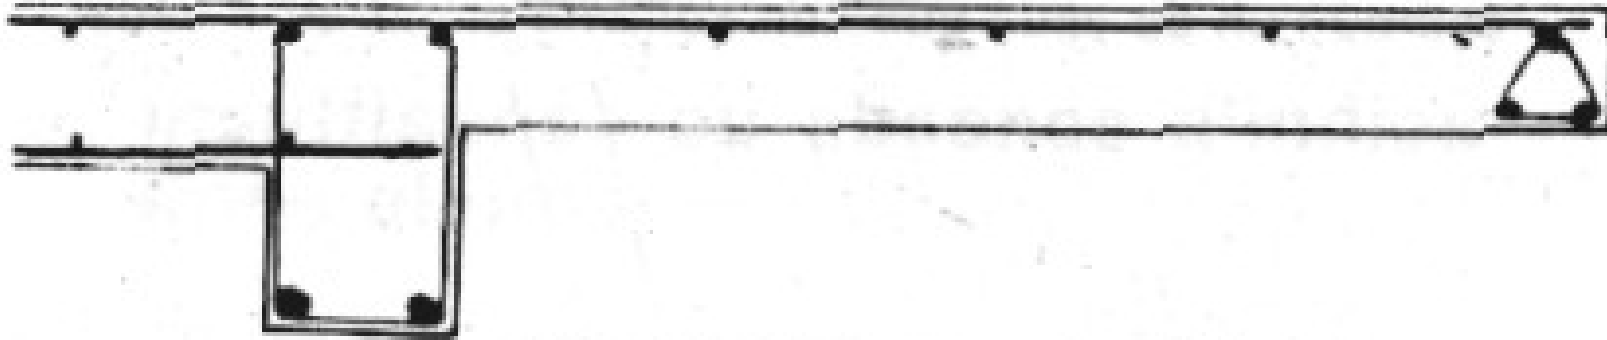
- *Armatures trop à l'intérieur* : souvent, les aciers ne sont pas mis à leur place. Ceci est préjudiciable surtout quand la hauteur utile de la pièce est faible. On retrouve ces défauts dans les balcons, qui décidemment, sont des éléments à bien soigner. Ce mauvais positionnement est souvent causé par les ouvriers bétonneurs qui doivent marcher sur les armatures pour étaler et lisser le béton. Une bonne précaution pour éviter ce défaut est de prévoir des aciers de section suffisante et de les faire reposer sur des chaînages transversaux.

Poutre et chaînage de balcon assurant le maintien des armatures principales en place.

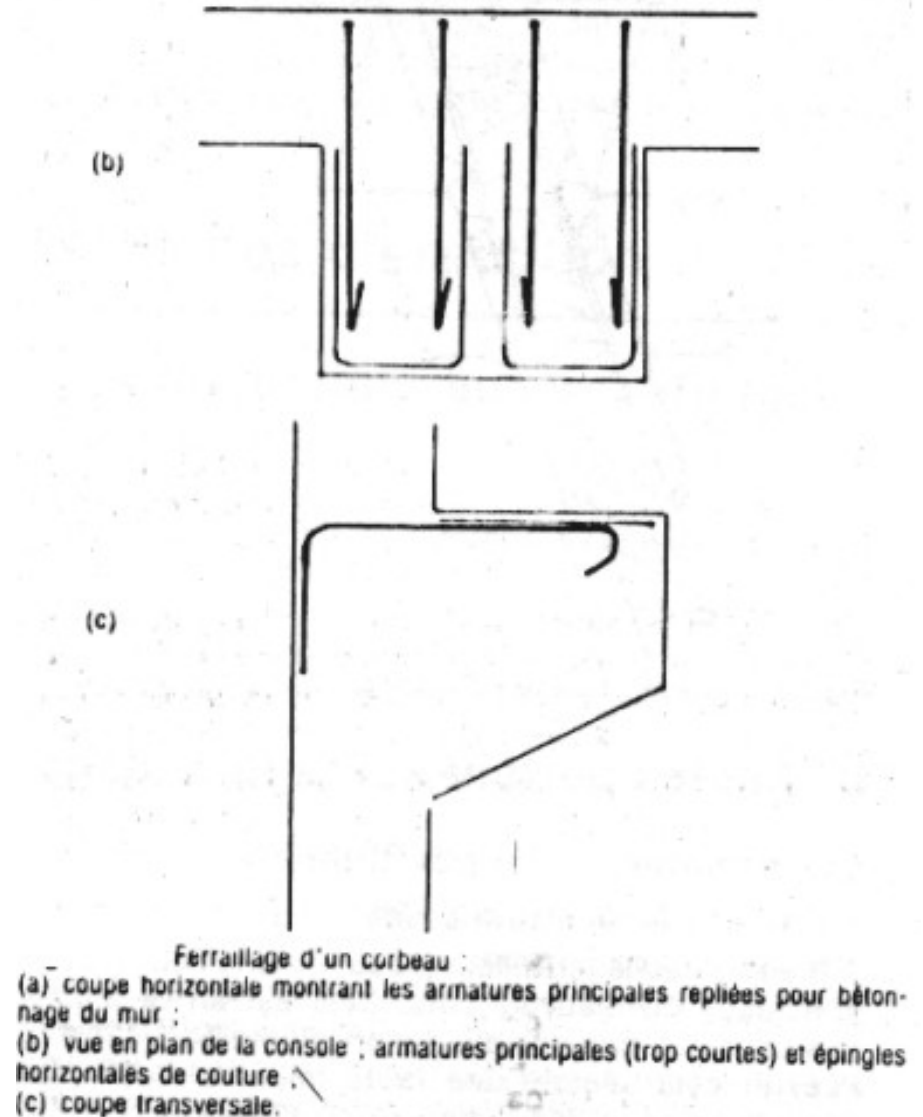
Un problème analogue concerne les corbeaux qui sont généralement bétonnés en deux phases :

Quand on met en place les armatures d'ancrage, repliées dans le coffrage, on n'a aucun moyen simple pour vérifier si, une fois déployées, ces barres occuperont bien la position prévue au plan, jusqu'au nez de console et on ne le vérifie pas. C'est pourquoi il est toujours prudent d'ajouter des aciers en recouvrement sur les précédents et complétant le ferrailage.

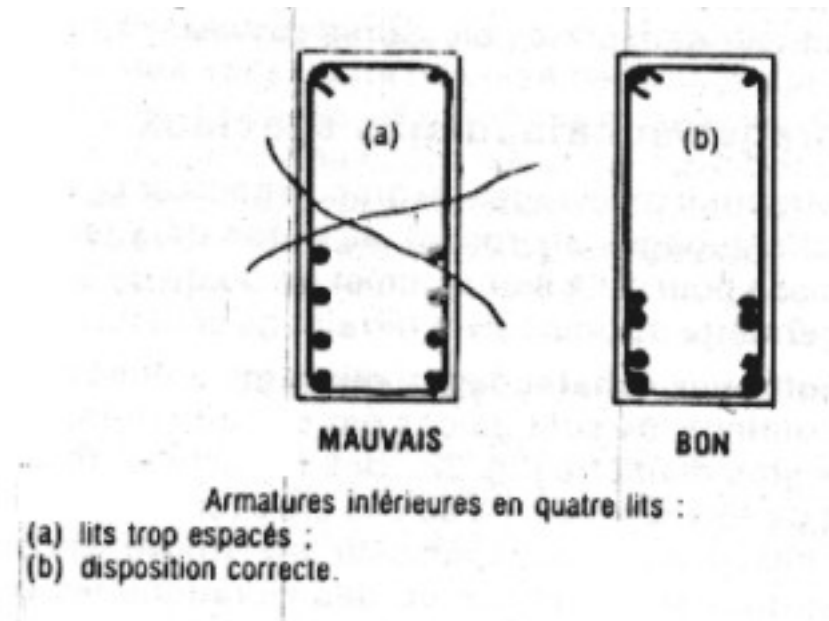
- *Lits de barres trop espacées* : on voit parfois espacer d'une manière inconsiderable les lits des barres principales des poutres sans prétexte d'assurer une meilleure adhérence. Cette précaution est illusoire et il convient de grouper les barres deux par deux.

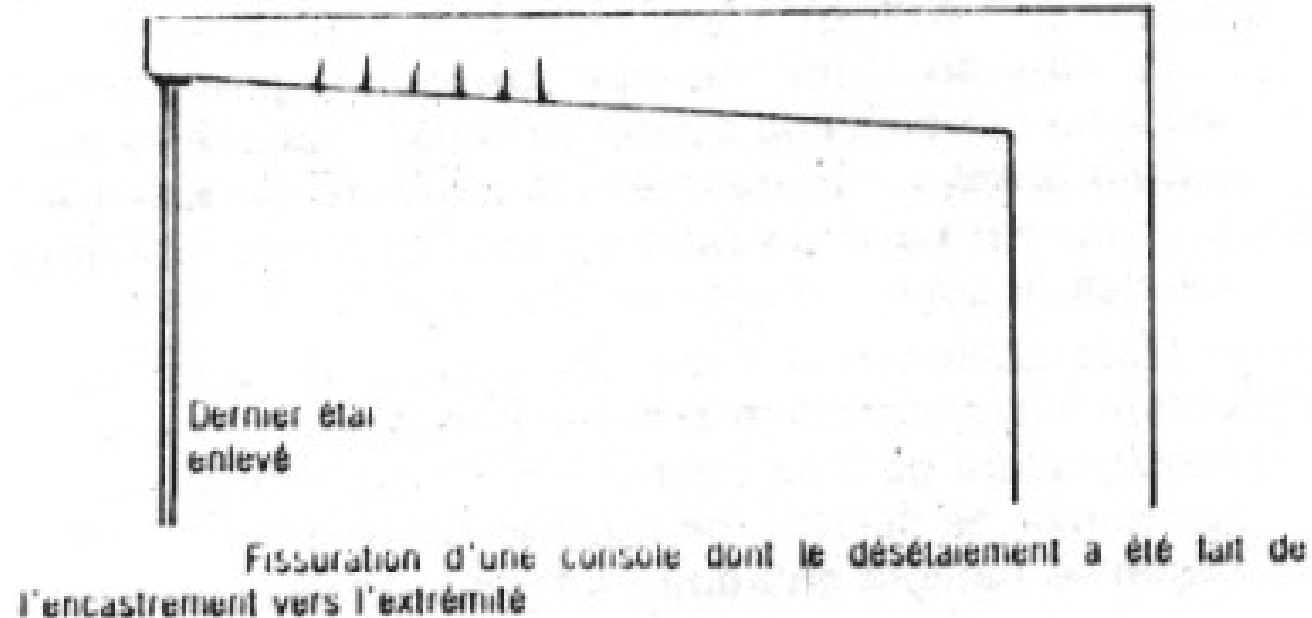
ii., Désétalement : le désétalement d'une grande pièce doit commencer par un débridage dans un ordre permettant à la pièce de travailler comme elle est conçue, cela afin d'éviter la fissuration du béton jeune.

Ainsi, les étais d'une console sont à desserrer en progressant du nez vers l'encastrement. Maintenir bridé l'étais d'extrémité le ferait travailler comme une poutre sur appuis simples, alors qu'elle n'est pas armée pour cela.

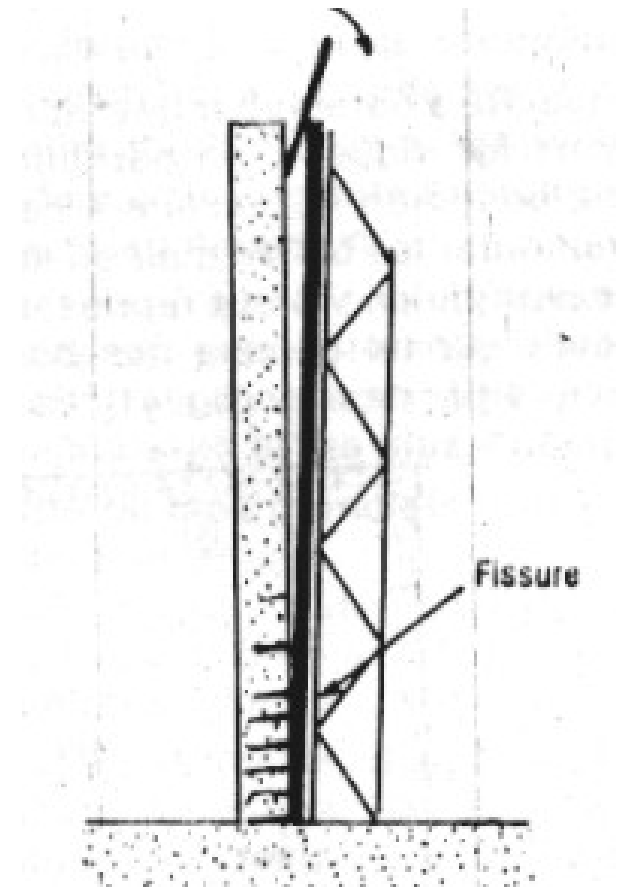
i., Ordre des opérations : la flexibilité de certains planchers d'habitation en dalle mince d'assez grande portée, conduit parfois à imposer un ordre de montage des cloisons. En effet, si elles sont réalisées en progressant étage par étage en montant, le fléchissement de chaque plancher met en charge la cloison sous jacente, laquelle reporte la charge sur le plancher qui la porte et sur la cloison d'en dessous et ainsi de suite jusqu'au premier plancher.

Comme les cloisons ne sont généralement pas capables de supporter ces charges, elles éclatent ou elles flambent. Pour éviter ces désordres, on peut :

- Soit monter les cloisons dans l'ordre de la descente des étages,
- Soit équiper un étage sur deux et attendre quelques semaines pour monter les cloisons des autres étages.

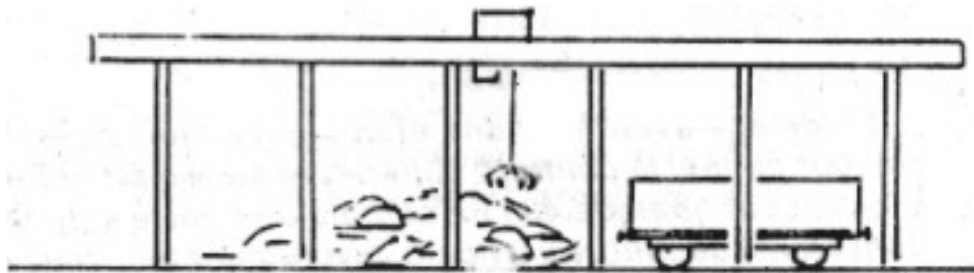
Dans un parc à ferrailles, un pont roulant circulait sur deux portiques multiples en béton armé. Là aboutissait une voie ferrée et le poste avait pour fonction de charger les déchets de ferraille dans les wagons à l'aide d'un crochet équipé d'un électro-aimant.

(a) Vue longitudinale de l'installation.

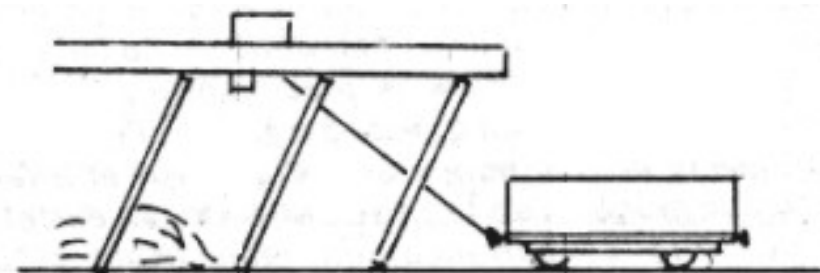
(b) Affaissement de l'ouvrage, pendant que le pont tire un wagon.

Un jour, un wagon était avancé insuffisamment sous le portique à cause d'un encombrement inhabituel de la ferraille. Après avoir dégagé la place en chargeant la moitié du wagon accessible à son palan, il fallut avancer le wagon pour continuer le chargement.

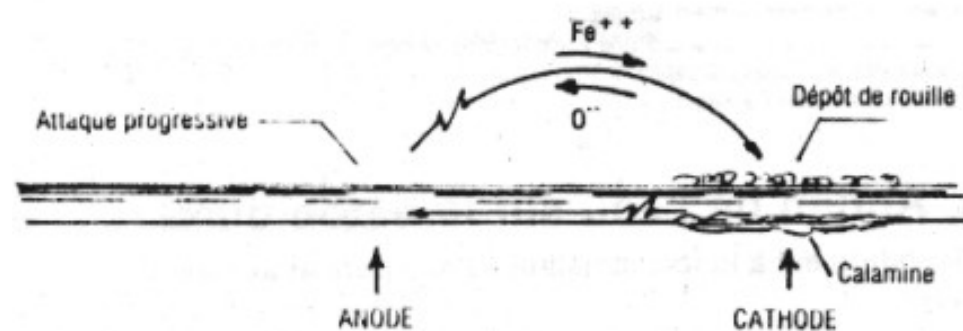
Les zones calaminées forment des cathodes et les zones voisines deviennent des anodes ; les atomes de fer passent lentement de l'anode à la cathode, véhiculés par l'eau et l'oxygène sous forme d'hydroxydes, tandis que la barre d'acier constitue le conducteur extérieur de la pile. L'attaque est ainsi continue dans les zones anodiques, tandis que la rouille se dépose dans les zones cathodiques et rien ne peut arrêter le phénomène tant que s'entretient la présence d'O<sub>2</sub> et d'H<sub>2</sub>O.

Attaque électrolytique d'un acier mal décalaminé en présence d'oxygène et d'humidité.
