UNIVERSITE ABOUBEKR BELKAID

PATHOLOGIE DES CONSTRUCTIONS

GCL 566

Chap. 6. PATHOLOGIE DES MACONNERIES.

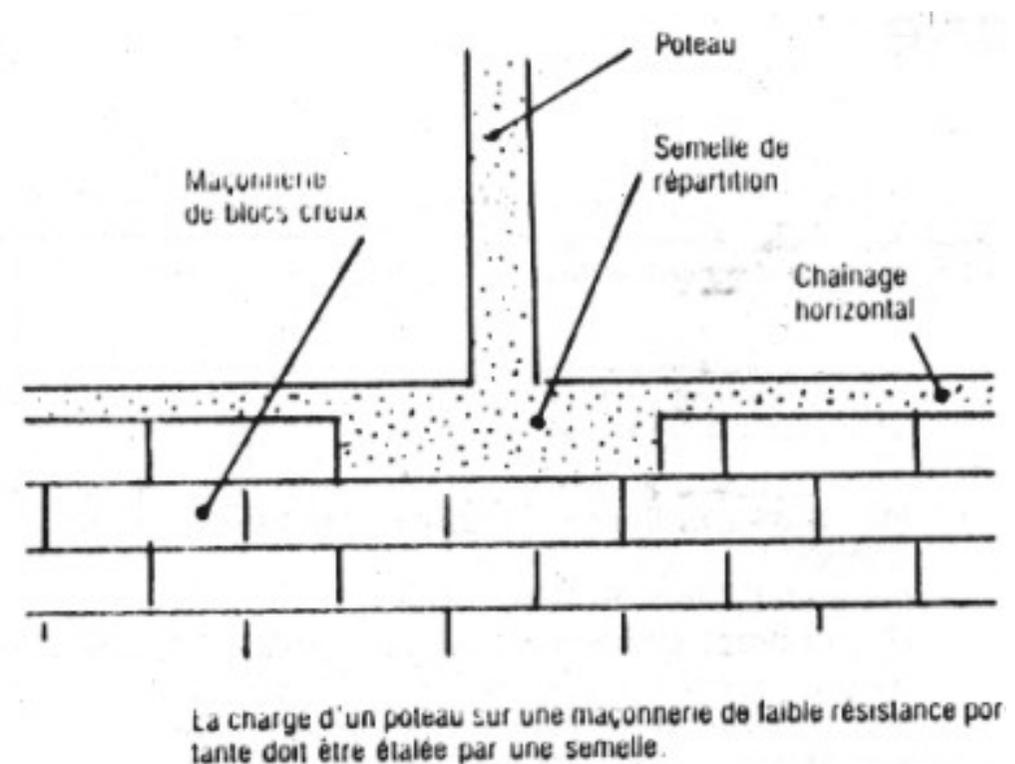
Une maçonnerie en blocs creux n'est pas apte à servir d'appui à une grosse poutre, surtout en extrémité car l'étalement n'y est pas possible.

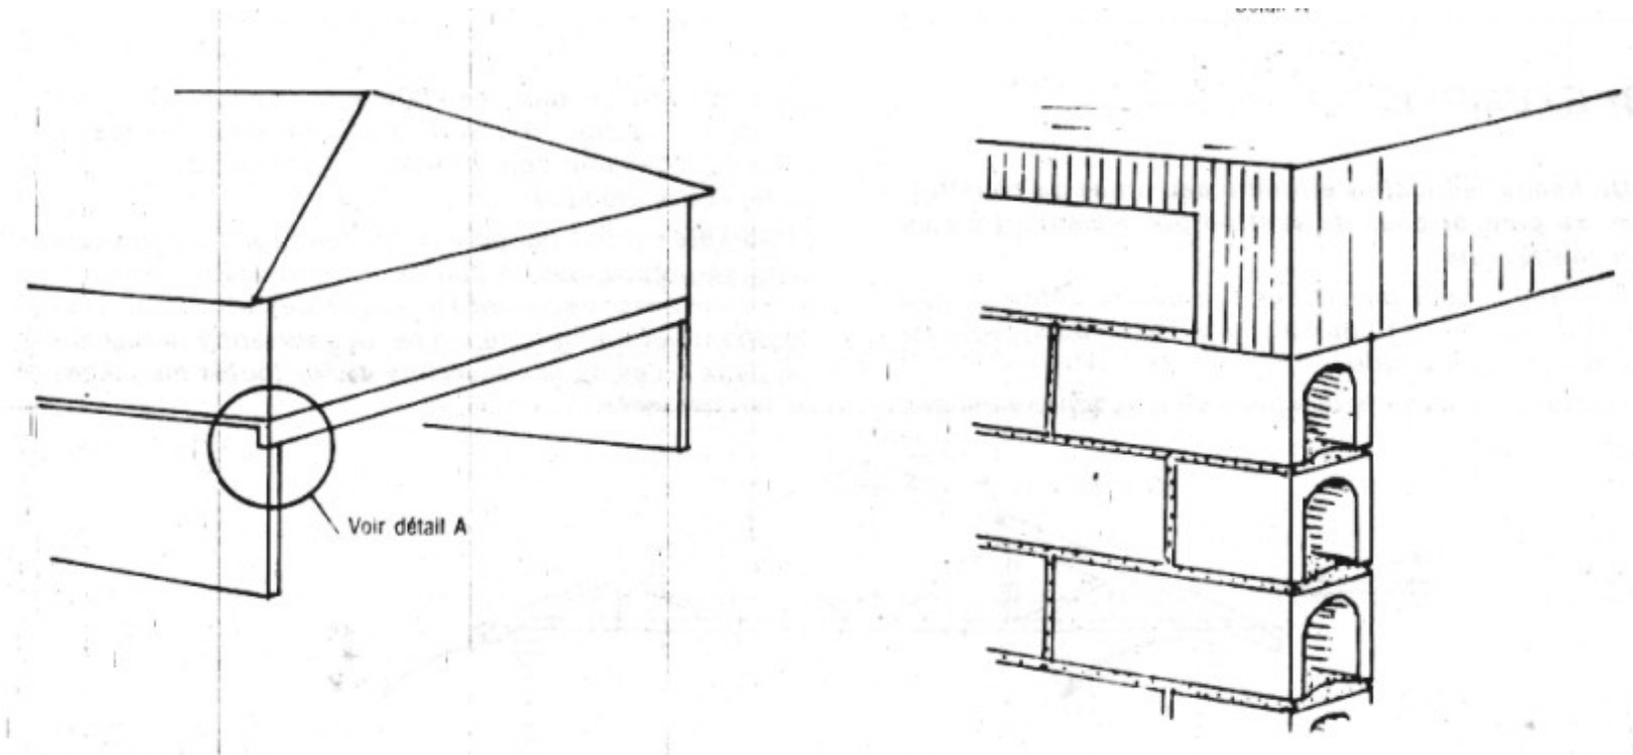
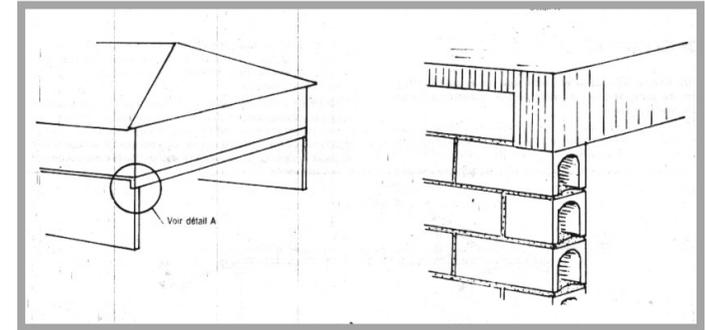
Exemple 1 :

Un bâtiment scolaire s'effondre partiellement en cours de construction par écrasement de la maçonnerie.

S'agissant d'un bâtiment à deux niveaux et 9,0 mètres de large, prolongé d'un autre bâtiment à Rez-de-chaussée de même largeur, l'architecte avait prévu un joint de retrait -tassement- entre les deux édifices.

Le plancher d'étage portait de façade à façade et une poutre plus raide est contiguë au joint, du côté des deux niveaux, pour porter le mur pignon de l'étage et la croupe de la toiture.

Tous les murs étaient en blocs creux de béton de 20 cm d'épaisseur. La toiture n'était même pas encore posée quand le pignon s'effondra avec sa poutre porteuse, entraînant dans sa chute une partie du plancher et des façades. Par bonheur, L'accident survint la nuit et ne fit aucune victime.

Causes : la charge concentrée appliquée par les deux extrémités de la poutre, directement sur les parpaings, y avait développé des contraintes atteignant la valeur de rupture.

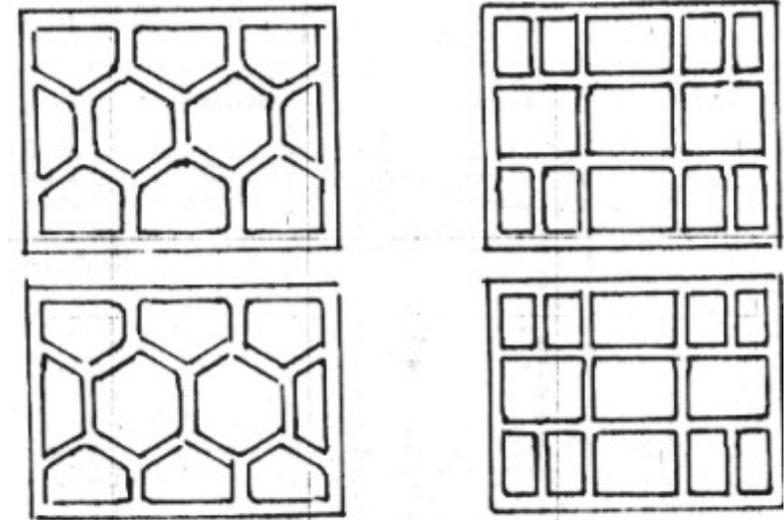
Briques creuses à ne pas employer en murs porteurs :
(a) brique à voiles obliques,
(b) brique à voiles verticaux discontinus.

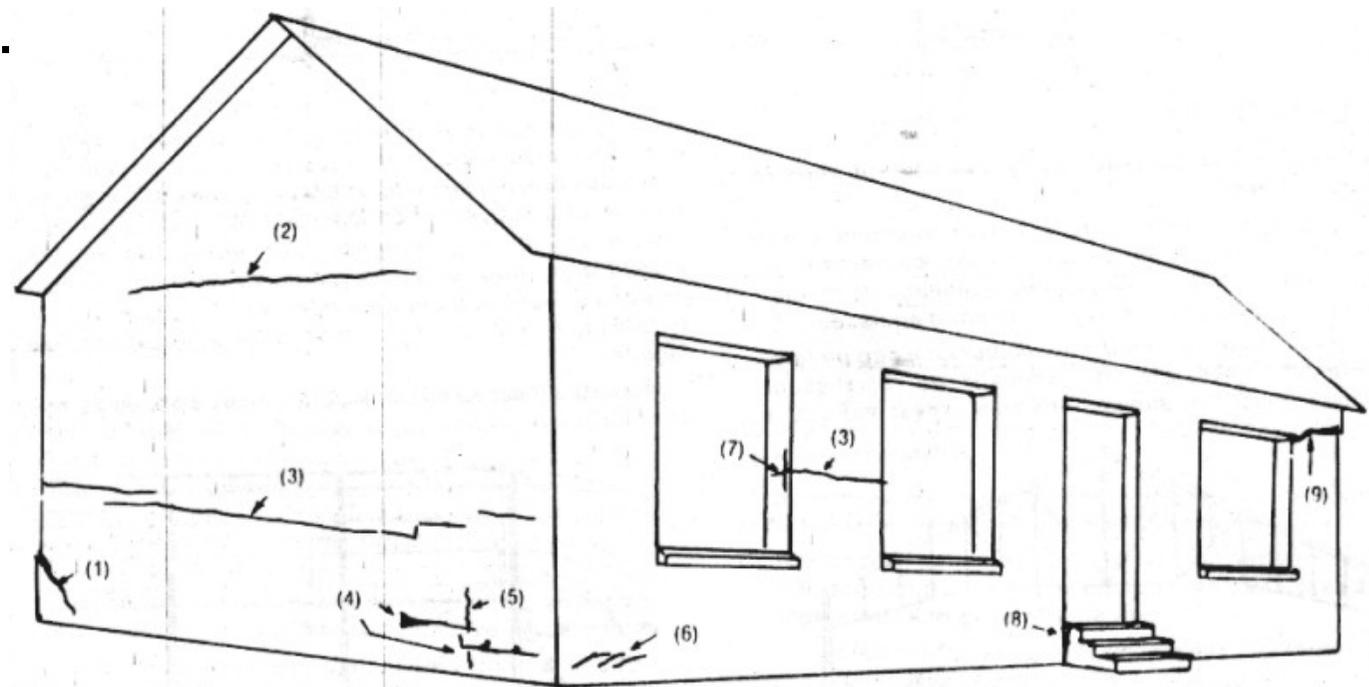
Exemple 2 :

Un pavillon en briques creuses se fissure abondamment. Les causes en sont multiples.

Cet exemple met en exergue des cas réels de fissures assez caractéristiques.

- (1) Tassement de fondation.
- (2) Mouvement différentiel du plancher des combles (chaud) et de la charpente (froide).
- (3) Reprises de maçonnerie mal faites.
- (4) Mauvaise qualité du jointoiement qui maintient mal l'enduit.
- (5) Coup de sabre dû à des briquettes fissurées verticalement.
- (6) Fissures de cisaillement entre briques gonflantes et plancher en béton coulé liquide, ayant fait beaucoup de retrait.
- (7) Fissures en tableau de fenêtre dues à la déformation de briques creuses ordinaires et au mauvais bourrage des vides avant enduisage.
- (8) Décollement de l'embranchement fondé sur remblai.
- (9) Pousée d'un arêtier de croupe de toiture, le mur étant mal chaîné en tête.

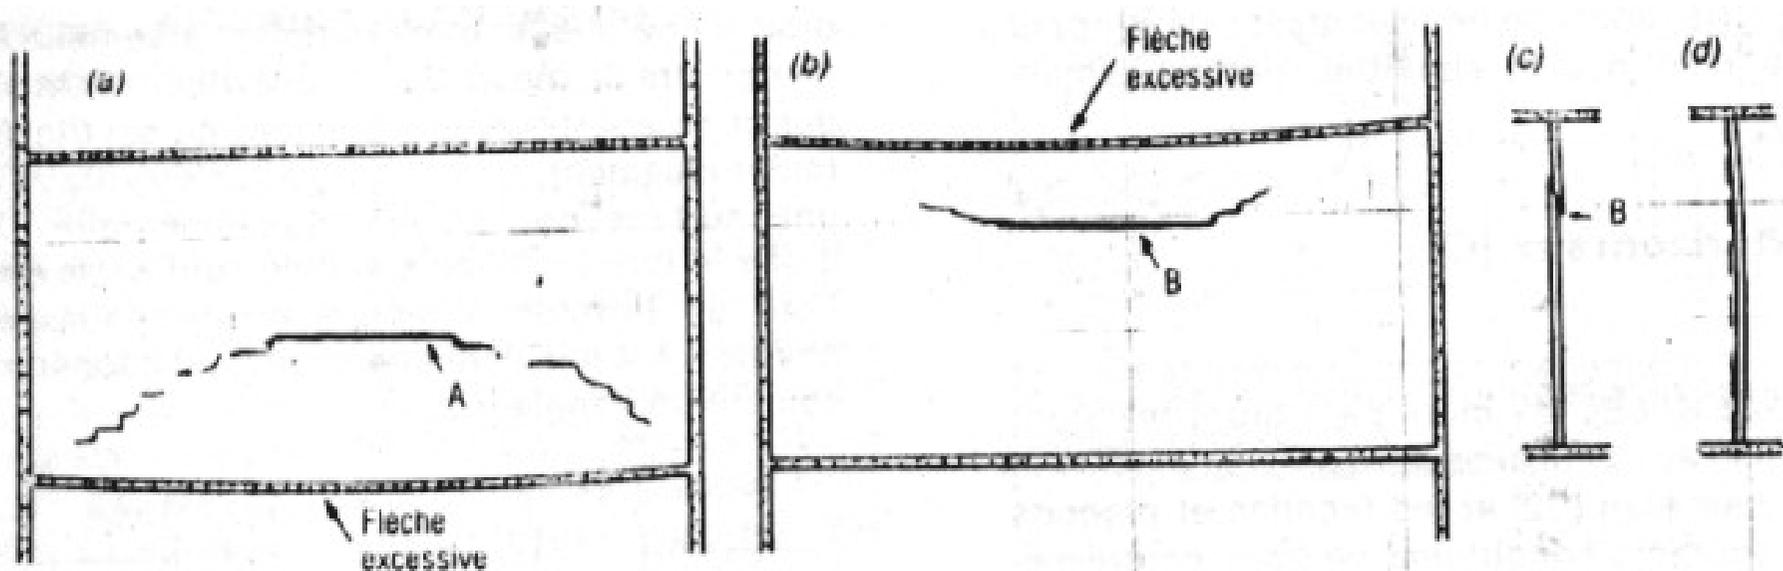
Effet de la flexion des dalles de planchers sur une cloison plâtrière en briques creuses :

(a et b) vue de face et aspect des fissures, (c) coupe transversale :

A. fissure en voûte par affaissement de la base,
 B. fissure de cisaillement par écrasement sous la charge de la dalle supérieure ;

(d) ici, la cloison subit un bombement et menace d'éclater.

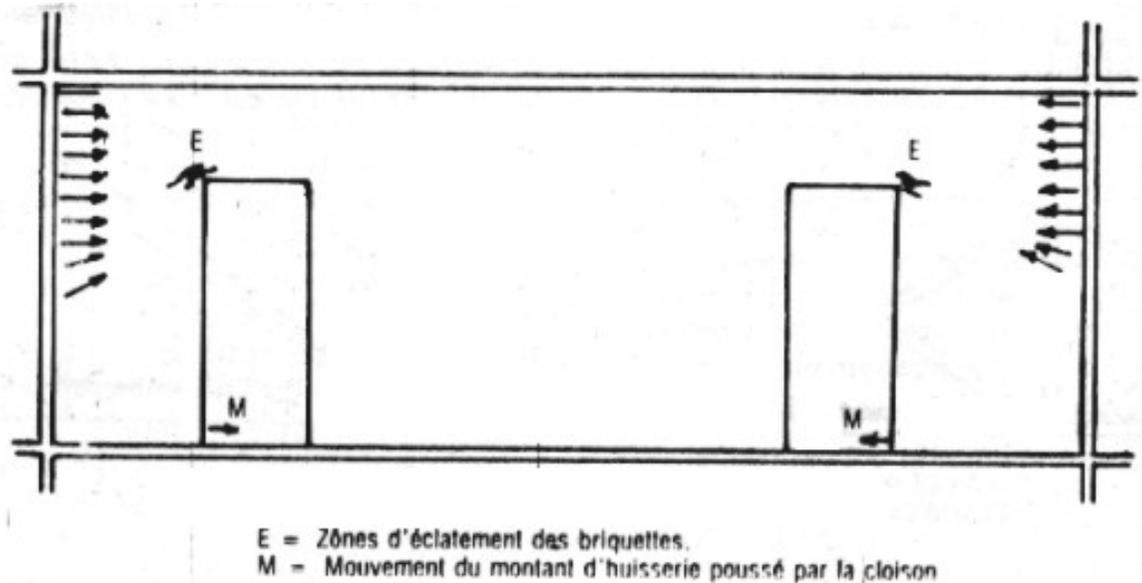
Exemple 3 :

Dans un ensemble d'immeubles, certaines cloisons se fissurent aux angles des portes.

Dans certaines travées de ces immeubles (RDC + 4), les cloisons parallèles aux façades présentaient le même désordre, du reste peu inquiétant mais quasi systématique : les briquettes éclataient à l'angle supérieur des portes, côté refends en béton armé.

L'ossature était mixte, à refends et poteaux porteurs et les refends étaient distants d'une dizaine de mètres. Les cloisons fissurées filaient de refend à

refend et étaient percées de deux ou trois portes.

Causes : l'effet conjugué du retrait du béton armé et du gonflement élevé de la brique mettait la cloison en compression horizontale dans son plan.

Cette compression est irrégulière : totale au dessus des linteaux de porte et nulle sur l'élévation des portes car ces ouvertures rendaient la déformation libre.

Les angles externes de porte subissaient parfois :

- Une concentration des contraintes horizontales,
- Des contraintes verticales complémentaires dues à la légère rotation de la tête du mur,
- Les éclatements apparaissaient sous la forme de boursouflures dans les briquettes et l'enduit.

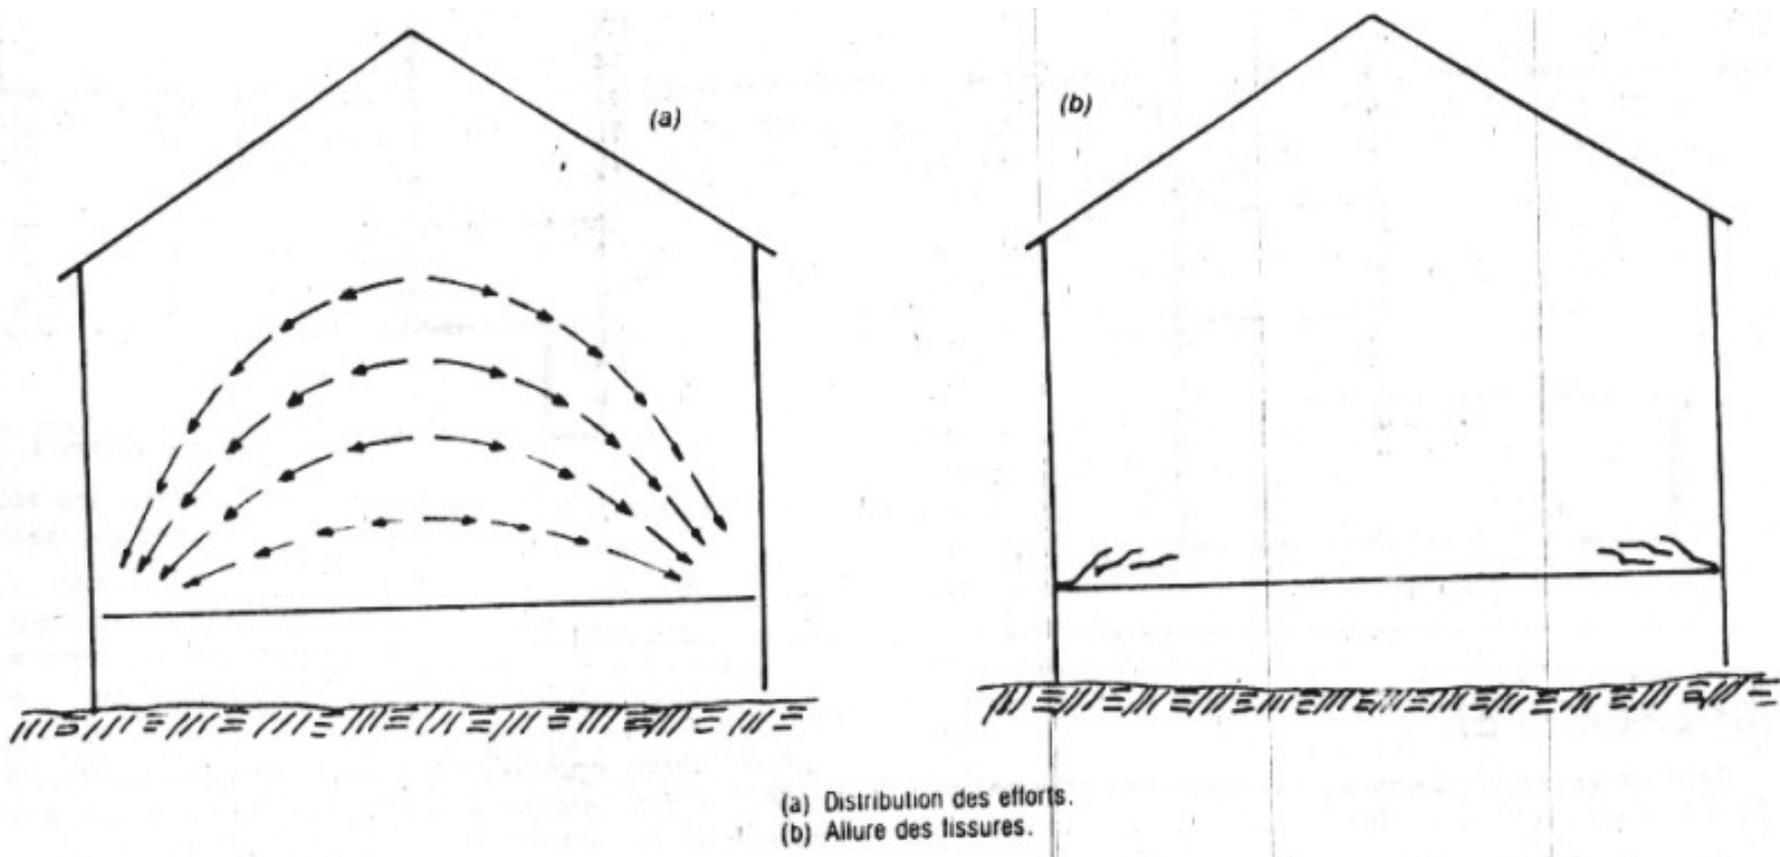
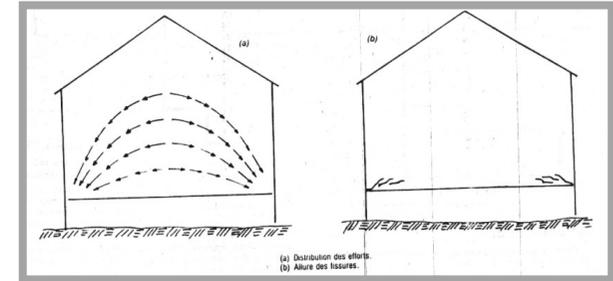
Exemple 4 :

Des pavillons en maçonnerie de briques creuses, construits sur sous-sol en béton, se fissurent dans les angles, près du plancher bas.

Dans plusieurs lotissements construits à la même époque, la fissuration était systématique, plus ou moins prononcée, mais elle avait toujours la même allure : fissures obliques, montantes en s'éloignant de l'angle, situées en pignon et parfois aussi en façade, immédiatement au dessus du plancher bas de Rez de chaussée.

Causes : les fissures en dents de scie sont caractéristiques de cisaillement.

Des contraintes se développaient

à la fois au niveau du plancher et des murs du sous-sol en béton, qui faisaient leur retrait et la maçonnerie dont les briques de mauvaise qualité gonflaient. Ces contraintes sont de deux natures :

- Traction sur le béton, qui les supporte sans peine grâce à ses armatures,
- Compression dans la brique creuse.

Ces contraintes se diffusent dans les murs pignons, et se concentrent obliquement en angle sous la forme d'une voûte. Cet effet provoque des contraintes tangentielles dans les briques d'angle qui ne pouvaient les supporter.

Probablement parce que le plancher formé de poutrelles transversales et d'une dalle mince sur entrevous, était moins raide dans ce sens.

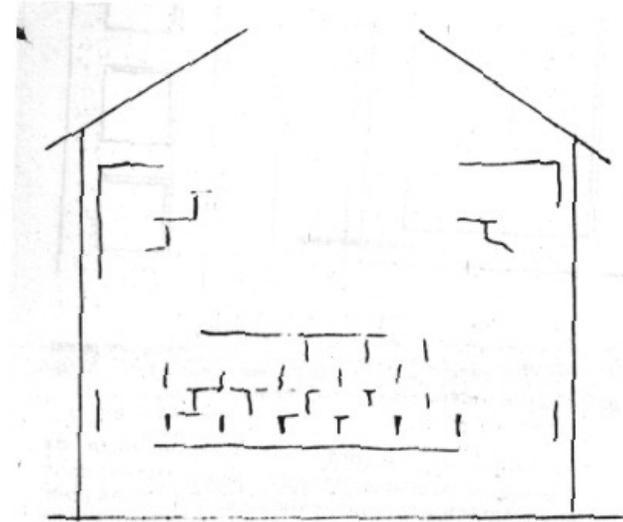
Fissuration caractéristique de blocs de béton mis en œuvre trop frais pour certains d'entre eux.

Quand des blocs frais et anciens sont montés dans un même ouvrage, le retrait plus accentué des blocs frais entraîne une fissuration suivant leurs joints de pourtour.

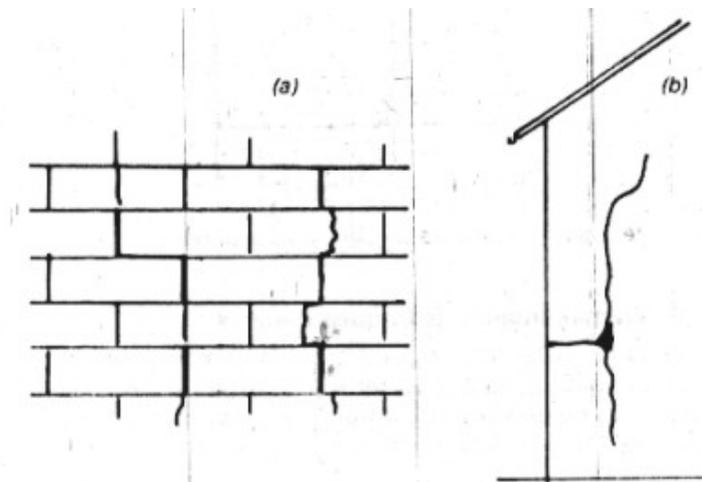
Danger des blocs fissurés.

- (a) Coups de sabre dus à la continuité entre joints verticaux et fissures
(b) Exemple de fissuration résultante.

*Les blocs doivent être **sains*** : toute fissure verticale d'un bloc formerait avec les joints des lits de mortier supérieur et inférieur un coup de sabre affaiblissant la résistance aux tractions horizontales.

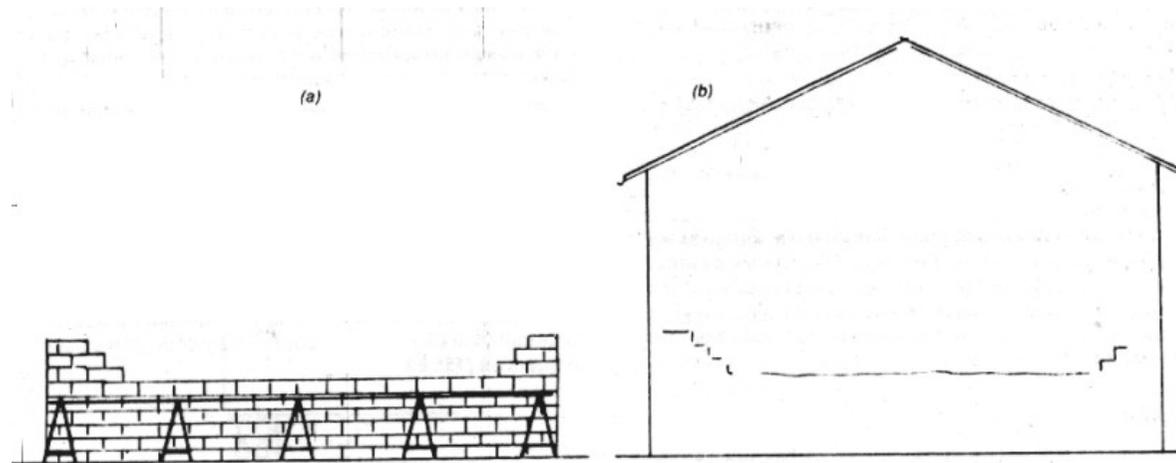
Fissuration fréquente due à un défaut de montage

(a) Arrêt du travail pour pose du plateau d'échafaudage.
(b) Fissuration de l'ouvrage fini

L'appareillage à joints verticaux croisés est évidemment de rigueur. Souvent, le joint horizontal qui se trouve vers 1,30m de haut est à l'origine de fissuration. Il s'agit de reprise de maçonnerie due au temps pris par la mise en place de l'échafaudage.

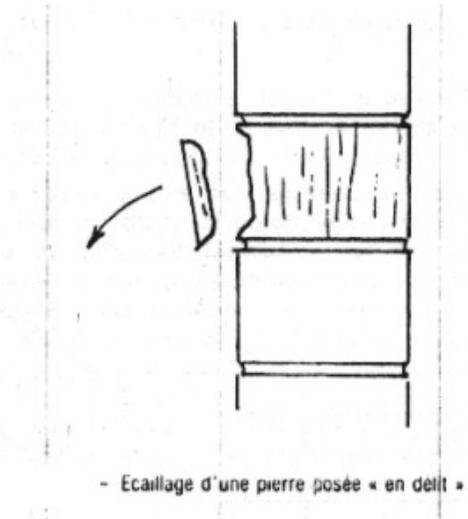
En maçonnerie de pierre, il est recommandé de poser les pierres dans le sens de leur orientation originale en carrière surtout s'il s'agit de calcaire tendre ou de shists. Si ces derniers sont posés en délit, ils risquent de se dégrader rapidement par écaillage progressif.

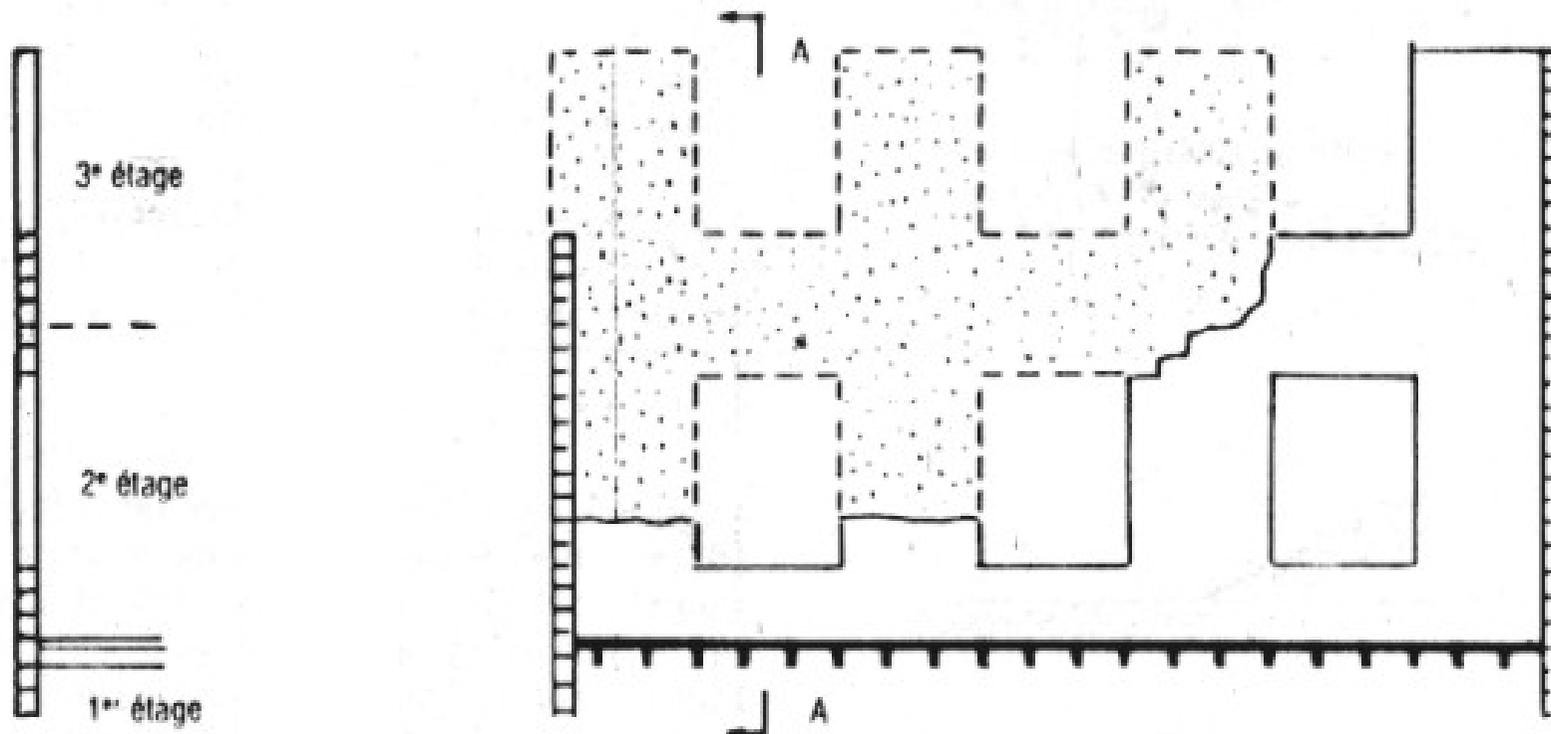
Exemple 5 :

Un pan de façade pourtant construit en moellons de 50 cm d'épaisseur, est renversé par le vent.

Les plans du plancher haut du deuxième étage n'étaient pas encore prêts quand le maçon arriva à son niveau. Pour gagner du temps, il poursuivit son œuvre en réservant les empochements des solives et décida de monter le mur jusqu'au plancher suivant.

Il en était au niveau des linteaux, quand, une nuit, le vent souffla avec violence et le mur s'effondra en partie.

(a) Coupe transversale AA.

(b) Vue par l'arrière. La zone effondrée est représentée en pointillés.

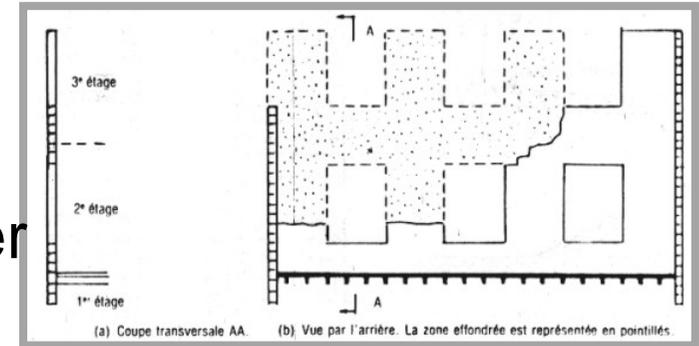
Le renversement se produit autour d'un point horizontal situé vers 1.30 m au-dessus du plancher haut du premier niveau.

On sait que ce joint est souvent plus faible que les autres. Toutefois, une zone d'extrémité resta debout : elle était épaulée par un refend que l'on avait réalisé en même temps.

Causes : ce mur, monté sur la hauteur de deux étages sans être buté par un plancher, et dont le mortier était encore jeune, n'était pas stable sous la poussée d'un vent violent et cela malgré son épaisseur. La rotation de déversement se fait selon deux sections de moindre résistance :

A gauche : un joint horizontal où l'adhérence était plus faible,

A droite : pour se détacher de l'extrémité contreventée, la section la plus courte entre deux angles de baies.

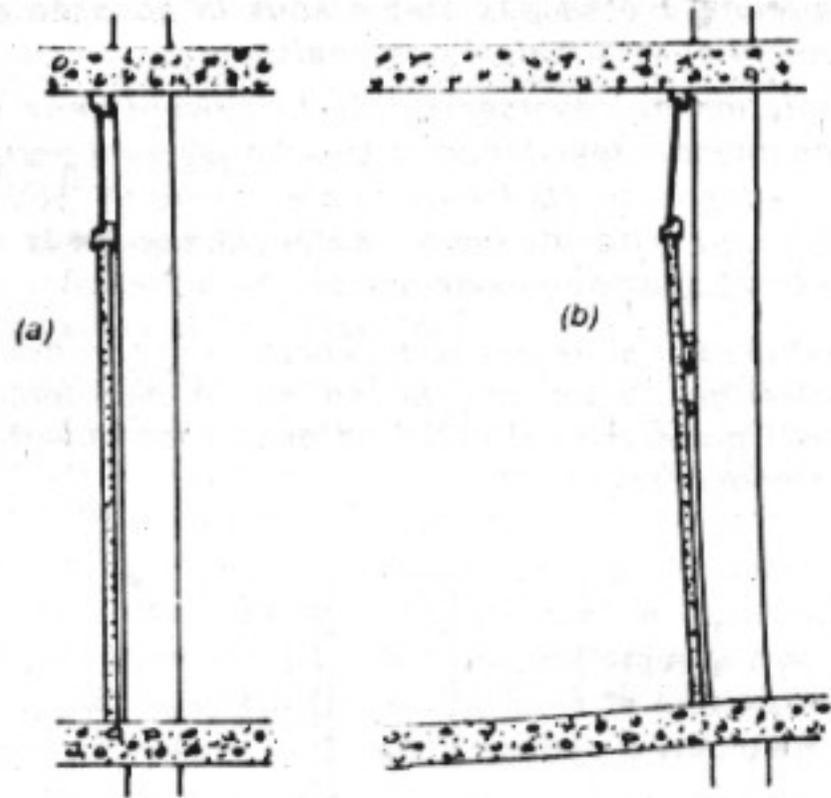
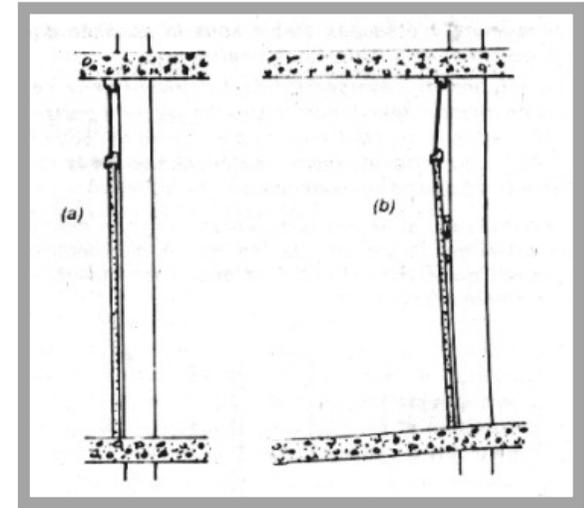
Exemple 6 :

Dans un groupe scolaire, l'ouverture progressive d'une fissure entre poteau et cloison accolée révèle que la cloison s'écarte lentement du poteau. Elle est poussée par les gravas.

Peu à peu, la cloison qui la séparait du couloir subit un lent déversement, comme le montrait l'ouverture progressive du joint entre elle et le poteau voisin, ouverture qui naissait aux deux extrémités et présentait son amplitude maximale vers la mi-hauteur.

Causes : la cloison, qui avait sa porte supérieure vitrée, n'était évidemment pas mise en compression entre les planchers et on ne pouvait évoquer un phénomène de flambement. Le plancher bas ne montrait aucune déformation anormale qui put engendrer une rotation du pied de la cloison.

Il y avait donc poussée horizontale, et cette poussée s'expliquait par les gravas qui, coincés depuis l'origine entre poteau et cloison, descendaient peu à peu : la charge supportée par le plancher lorsque les participants au bal étaient

particulièrement nombreux, le faisait fléchir, et à cet effort statique s'ajoutaient des flexions dynamiques causées par les danses rythmées.

La cloison, reposant sur le plancher, suivait le mouvement et vibrait. Alternativement, vibration et fléchissement faisaient descendre les gravas et une fois le plancher déchargé, les gravas empêchaient la cloison de se remettre complètement en place, lui imposant une déformation infime mais permanente qui facilitait une nouvelle descente des gravas la fois suivante.
